市町村指定文化財取材票 《表》

取材日	2023年	6月	17日	(記入者) 久門たつお
取材参加者	小倉	垣内	久門	小西 島田
取材対象先	天理市：小路町の木心乾漆地蔵菩薩立像

文化財指定名 木心乾漆地蔵菩薩立像

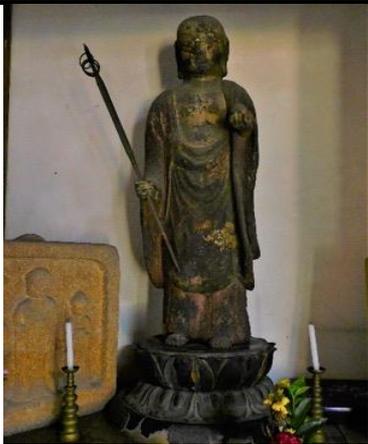
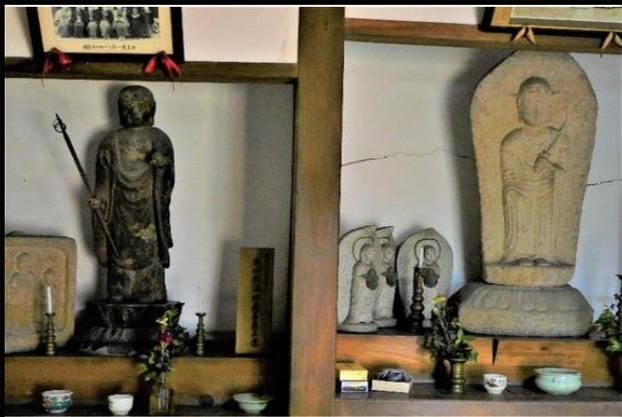
文化財 (正面写真)	文化財 (角度を変えて、写真)

設備・対策・点検・通知方法など	記入者の感想
防火対策	消火器の格納箱は木製外壁に設置。火災感知器などは設けていない。	弥勒堂内では清掃を兼ねた月1回のお参りの際、ロウソクを使っている。それ以外に火の気はなく、問題ないと思われる。
獣害対策	被害の有無、対策など 5年ほど前、台風の影響で雨漏りがし、畳を取り替えた際、床の下でシロアリ被害が見つかり、対処した。現在、アライグマなどの被害はない。	記入者の感想 特にない。
保存～継承 へ 苦労と 今後の課題 と対策	小路町自治会は46戸で組織され、弥勒堂の管理も行なっている。月1回の清掃とお参りを当番制で実施。地域住民で地蔵菩薩立像や石彫りの弥勒菩薩像などを大切にお守りしておられる。1995（平成7）年1月の阪神大震災で、当時既に市指定文化財だった地蔵菩薩立像が祭壇から1mほど下の畳に落下、衝撃で乾漆が多数はがれ落ちた。行政による補修を希望しているが、予算的な問題で棚上げになったまま月日が経過している。

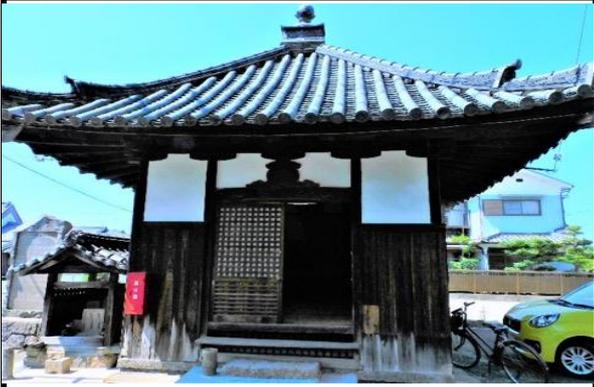
5年ほど前の台風で雨漏りがした。老朽化が進み、耐震性に課題がある弥勒堂という小さな建物で、今後も市指定文化財を守っていくことの難しさ、限界があるように思われた。

木心乾漆地蔵菩薩立像を安置する彌勒堂	彌勒堂の外部に設置された消火器
