<取材実施率・防火設備・獣害被害の状況について>
 (対象：奈良県32市町村、実施152カ所)

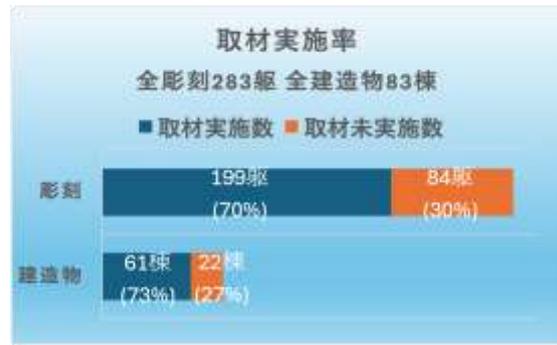
(文化財取材実施率)

彫刻	建造物
全指定文化財数	283	83
取材実施数	199	61
取材未実施数	84	22

【取材実施率】 対象彫刻283躯に対して199躯、対象建造物83棟に対して61棟を取材でき、いずれも実施率約70%となりました。取材に際してご対応いただいた関係者の皆様に感謝申し上げます。

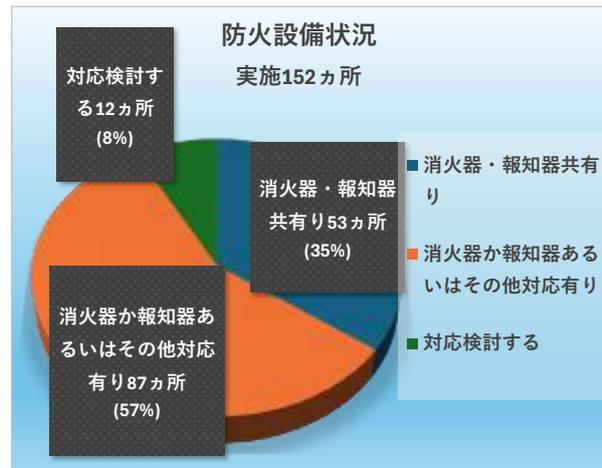
(防火設備状況)

消火器・報知器共有り	53
消火器か報知器あるいは その他対応有り	87
対応検討する	12

【防火設備状況】 消火器、火災報知器など何らかの防火対策を講じておられるところが約90%と、文化財を火災から守る地域の方々の意識の高さが感じられました。他方で、防火設備の充実には費用がかかるため思った設備が導入できていない管理者様もあり、今後の大きな課題の一つとなっています。

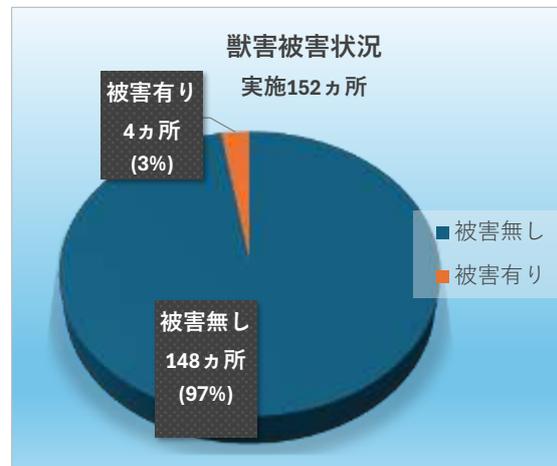
(獣害被害状況)

被害無し	148
被害有り	4

【獣害被害状況】 シカ、アライグマなどによる獣害被害については、実施ヶ所の97%が被害がないとの返答でした。被害が多いのではと想像していましたが予想外でした。獣害対策を従来からされていることが効果をあげていると考えられます。その一方、文化財の損傷を招くシロアリの被害は少なからず発生しているようで、対応も難しいところがあり悩ましい問題となっています。
