奈良県指定文化財(彫刻・建造物)の「災害対策等現況調査」調査票

調査日	2017年	9月	22日	記入者	久門たつお
調査者名	岡村	小倉	久門	鈴木	橋詰

調査対象先	八坂神社				
所在地	奈良市大保町142			電話番号	
代表者 調査対応者	宮司は長尾神社(奈良市阪原町)の太田和秀禰宜が兼務 対応は氏子役員(老主)の櫛(けやき)善清さん				
対象文化財	彫刻	県指定: 1件	国宝: 1件	重文: 1件	
	建造物	県指定: 1棟	国宝: 1棟	重文: 1棟

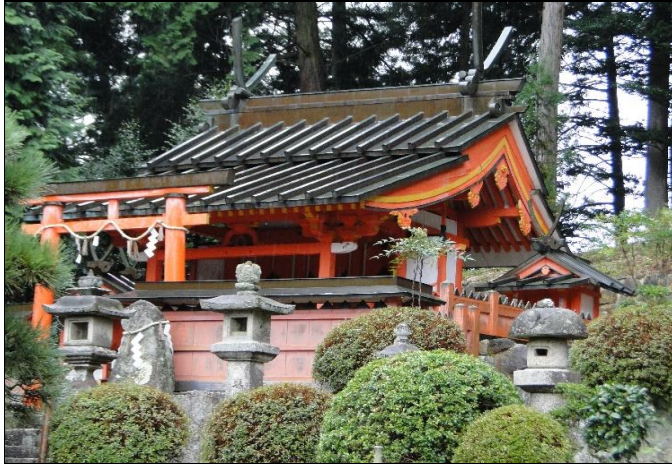
元禄4年(1691)建立の県指定の本殿	拝殿(左手前)と本殿(右奥)
---------------------	----------------

山間地にあり地域の人たちが管理しているが、過疎化・高齢化の影響は否めない。県指定の本殿の造替工事がいずれ行われると思われるが、そのタイミングで耐震面の配慮を望みたい。
