**奈良県指定文化財(彫刻・建造物)の「災害対策等現況調査」調査票**

調査日	2018年	4月	29日	記入者	中川邦子
調査者名	亀田	久門	鈴木	水間	中川

調査対象先	日本聖公会 高田基督教会堂				
所在地	大和高田市本郷町9-27			電話番号	0745-52-2182
代表者 調査対応者	牧師のヨシユア大藪義之さん				
対象文化財	彫刻	県指定:	件	国宝:	件
	建造物	県指定:	1件 1棟	国宝:	件 棟

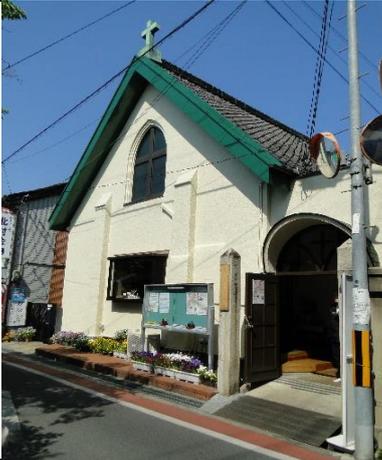
県指定の高田基督教会堂の西側正面

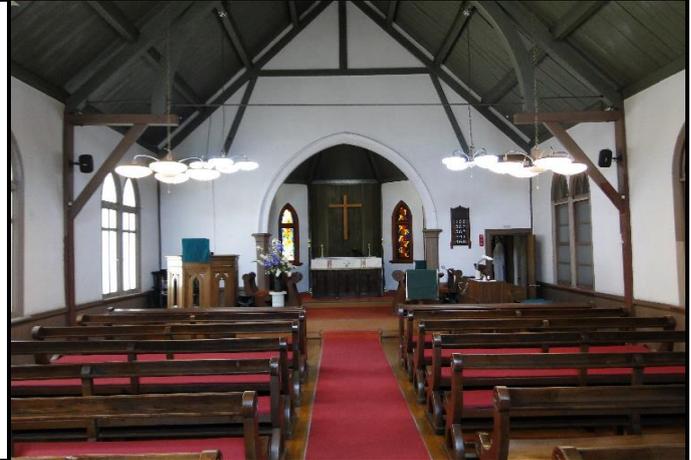
礼拝室正面

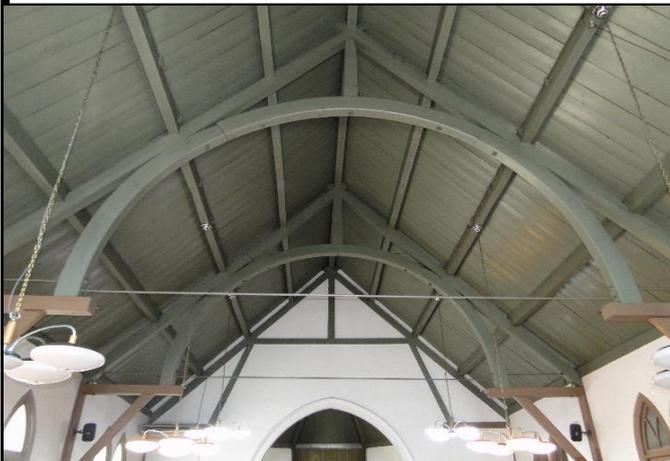
①対策の現況	<input type="radio"/> A:実施済	<input type="radio"/> B:一部実施済	<input checked="" type="radio"/> C:未実施
② ①の回答が A、Bの場合	対策の経緯、 内容		
	今後の予定		
	要望		
③ ①の回答が Cの場合	実施して いない理由	<input type="checkbox"/> 対策の必要がない	<input type="checkbox"/> 資金が足りない
	今後の予定	<input checked="" type="checkbox"/> その他(県指定の高田基督教会堂はアーチ型のハンマービームトラスを採用し、柱や一部の梁が無い珍しい工法。現在、建物に歪みが出ており、補強工事に向け工法を検討している。)	
	要望	建築士の診断で、礼拝室は粘り強い構造だが東西方向に弱く、床・柱・瓦等の歪みや破損があることが判明。隣家との間隔が狭く足場を組んでの補修工事が難しいため対応策を検討中。 1889(明治22)年の創建後、1923(大正12)年の増築など創建当時の形式と変わっている箇所(窓の構造やデザインなど)がある。昔の写真に写っている様式に戻していきたい。

アーチの部分の木製のハンマービームトラス

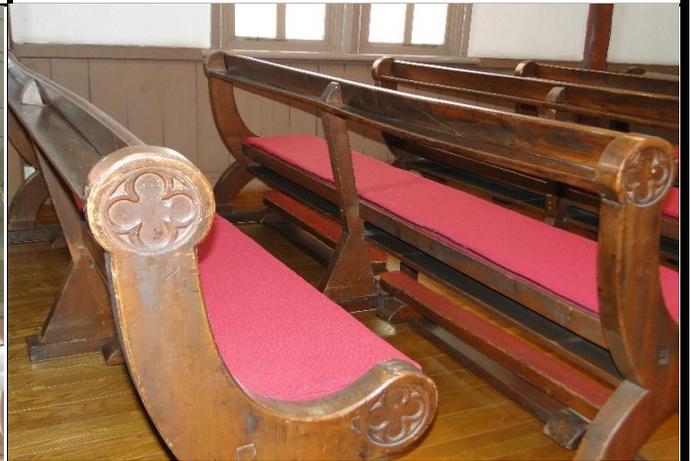
教会堂の建物と共に長椅子なども一括で県指定に

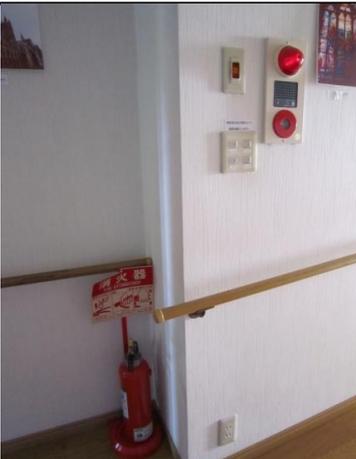
①対策の現況	<input checked="" type="radio"/> A:実施済	<input type="radio"/> B:一部実施済	<input type="radio"/> C:未実施
② ①の回答が A、Bの場合	対策の経緯、 内容	礼拝室横の廊下に消火器と火災報知機を設置している。	
	今後の予定	特にない。	
	要望	建物密集地区にあり、もらい火が一番心配。過去に近所で火災があり、幸い延焼は免れたが、お互い防火に注意したい。	
③ ①の回答が Cの場合	実施して いない理由	<input type="checkbox"/> 対策の必要がない	<input type="checkbox"/> 資金が足りない
	今後の予定	<input type="checkbox"/> その他( )	
	要望

礼拝室横の廊下の火災報知機(右上)と消火器
