奈良県指定文化財(彫刻・建造物)の「災害対策等現況調査」調査票

旧吉川家住宅＝旧所在：橿原市中町

県指定の江戸中期建築の旧吉川家住宅

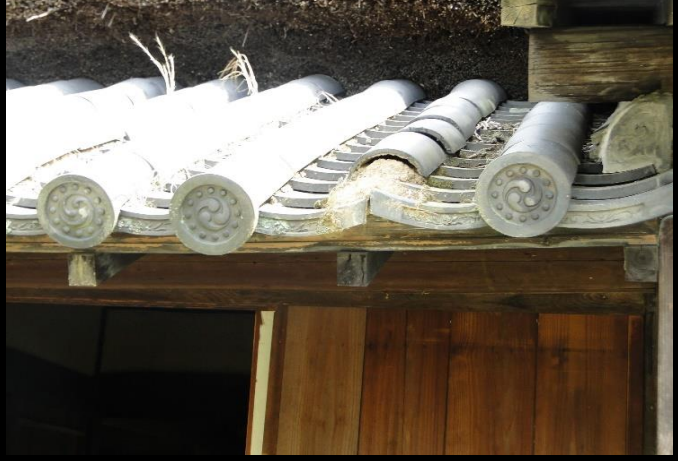
庇の屋根瓦が全体的に下がり、落下したものも

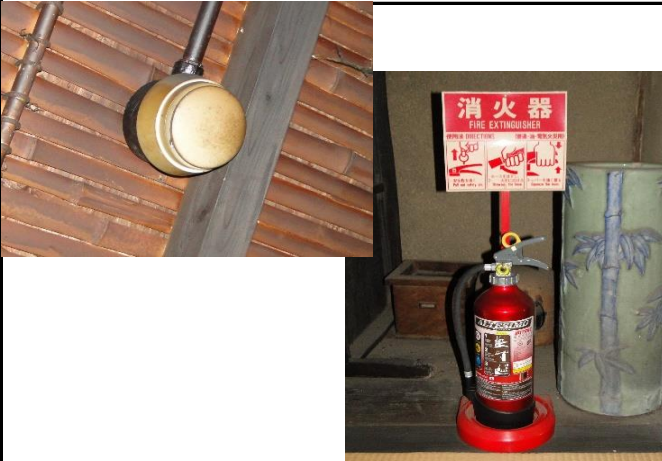
屋根裏の火災報知器(左)と消火器

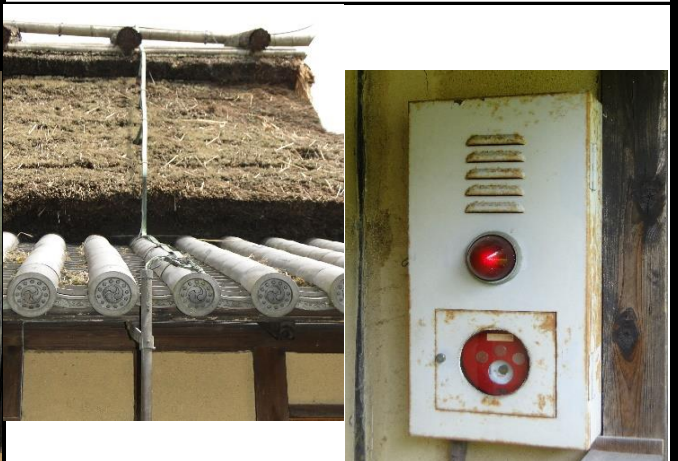
避雷針(左)と火災報知機

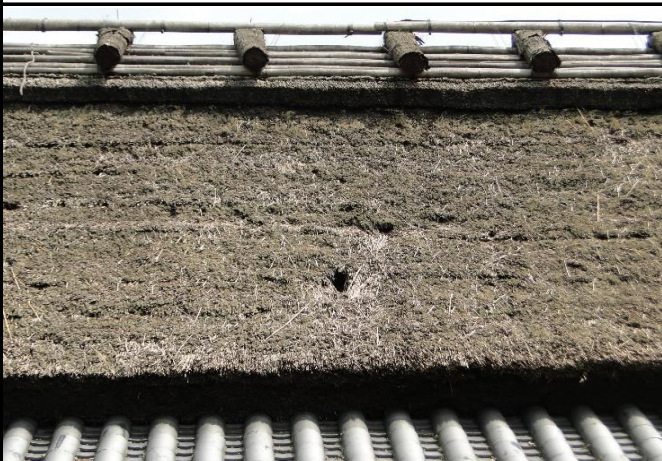
① 獣害等被害	<input checked="" type="radio"/> A: 経験あり <input type="radio"/> B: 経験なし	
② ①の回答がAの場合	どのような被害か	アライグマが茅葺き屋根に昇り、屋根裏に入ろうと穴を開けているのが見つかった。外側柱にアライグマによる引っかき傷が散見される。
③ 今後	今後の予定、要望	雨漏りの心配があるので早期に応急修理したい。大和郡山市と連携してアライグマの駆除を進める。スズメバチの巣は発見次第に撤去し、随時駆除していきたい。

茅葺き屋根に開いたアライグマによる穴(中央下)

大和民俗公園の移築復原民家は11戸15棟あるが、多くがアライグマの被害を受けている。旧吉川家住宅も茅葺き屋根に穴を開けられ、雨漏りの心配もある。アライグマ対策は急務と痛感した。
