奈良県指定文化財(彫刻・建造物)の「災害対策等現況調査」調査票

調査日	2017年	10月	8日	記入者	久門たつお		
調査者名	岡村	小倉	亀田	久門	鈴木	関	水間

調査対象先	長岳寺(高野山真言宗)						
所在地	天理市柳本町508				電話番号		
代表者 調査対応者	北川慈照住職						
対象文化財	彫刻	県指定:	件	国宝:	件	重文:	2件
	建造物	県指定:	1件 1棟	国宝:	件 棟	重文:	3件 4棟

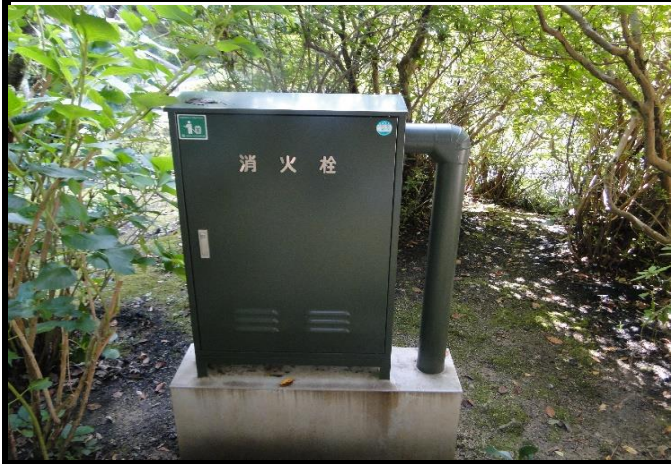
新調された消火栓。地下配管が丈夫な構造に	新調された放水銃(左奥)と屋外の炎感知機(右)
----------------------	-------------------------

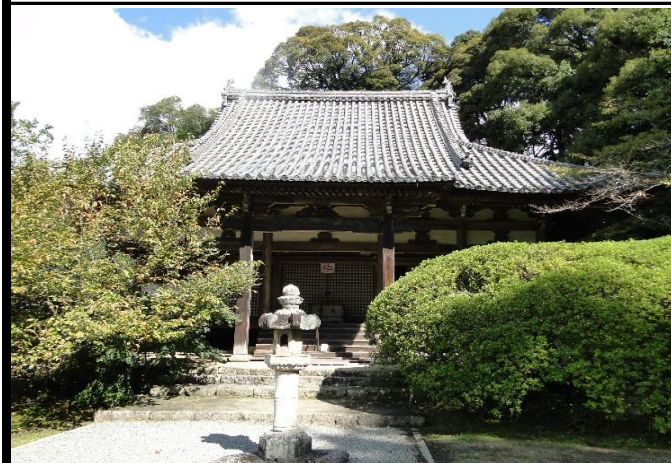
仏像や地獄絵を安置する本堂。文化財指定はない

文化財指定を受けていない本堂内に重文の仏像2件5体を安置している。こうしたケースでは、仏像の容れ物としての建造物は耐震補助の対象とすることを検討していいのではないだろうか。

①対策の現況	<input type="radio"/> A:実施済		<input type="radio"/> B:一部実施済		<input checked="" type="radio"/> C:未実施	
② ①の回答が A、Bの場合	対策の経緯、 内容					
	今後の予定					
	要望					
③ ①の回答が Cの場合	実施して いない理由	<input type="checkbox"/> 対策の必要がない		<input checked="" type="checkbox"/> 資金が足りない		
		<input type="checkbox"/> その他( )				
	今後の予定	建造物は重文の楼門、旧地藏堂(庫裏と持仏堂)、五智堂(飛び地にある傘堂形)の3件4棟、県指定の大師堂があるが、地震対策に着手できていない。何とか少しずつでも進めたい。				
	要望	本堂には重文の仏像2件5体を安置しているので、何とか耐震構造にしたい。しかし、文化財指定を受けておらず、補助がなければ費用は莫大になる。仏像補修に併せて対応していただきたい。

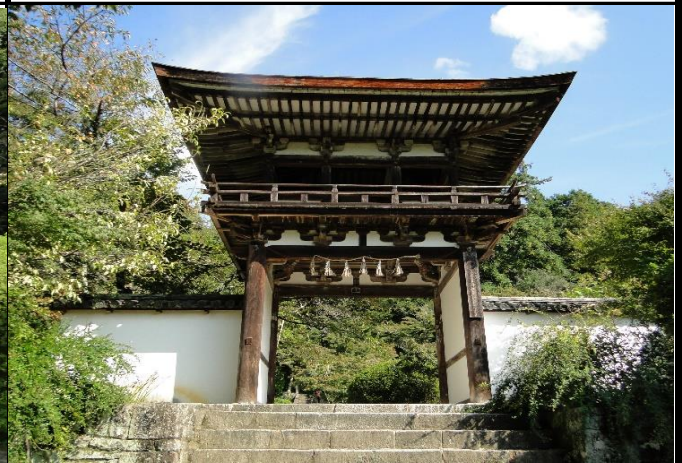
重文の楼門。平安創建で鐘楼門で日本最古とされる

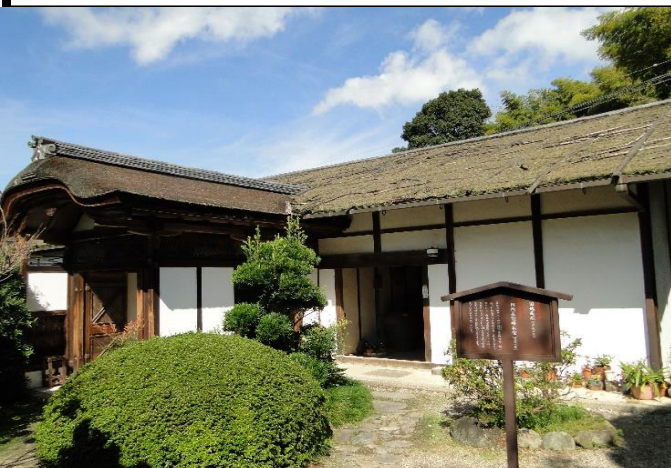
重文の旧地蔵堂。屋根は檜皮葺と杉の大和葺が共存
