奈良県指定文化財(彫刻・建造物)の「災害対策等現況調査」調査票

調査日	2018 年	5 月	23 日	記入者	久門たつお
調査者名	久門	倉本	鈴木	仲谷

調査対象先	講御堂寺(真言律宗)				
所在地	五條市五條1丁目1-14			電話番号	0747-22-2630
代表者 調査対応者	久保孝戒住職(唐招提寺執事長)				
対象文化財	彫刻	県指定:	2 件	国宝:	件
	建造物	県指定:	件 棟	国宝:	件 棟

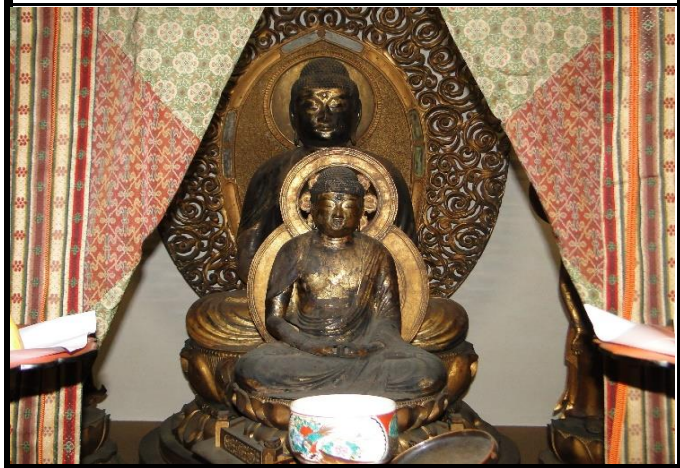
県指定の木造阿弥陀如来坐像(奥・本尊と手前・前立)

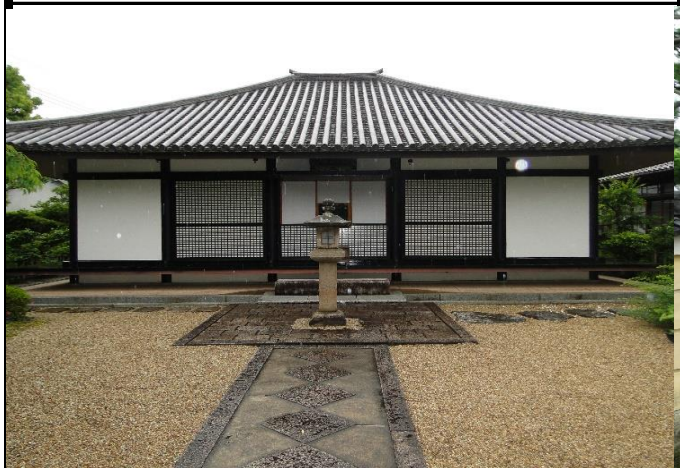
本尊などを安置する鉄筋の本堂

旧本堂は1968(昭和43)年に漏電による火災で焼失したとのことで、それを教訓に本堂などの防火対策はしっかり配慮しておられる。鉄筋コンクリート、瓦葺きの本堂は耐震性があると思われる。

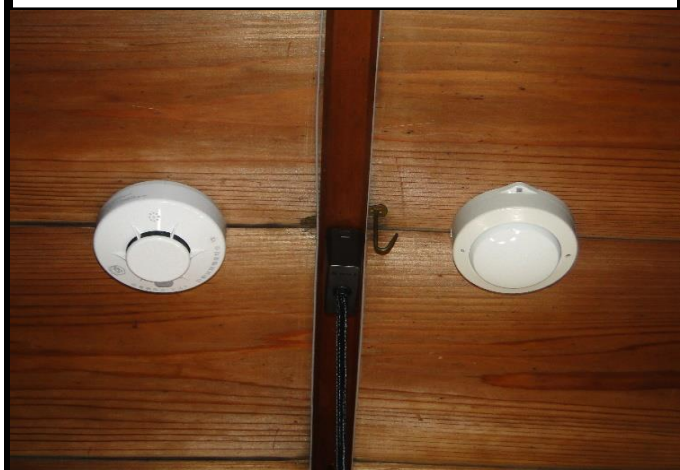
①対策の現況	<input checked="" type="radio"/> A:実施済	<input type="radio"/> B:一部実施済	<input type="radio"/> C:未実施
② ①の回答が A、Bの場合	対策の経緯、 内容	江戸中期建立の旧本堂は1968(昭和43)年に漏電による火災で焼失したが、幸い仏像などは持ち出せた。本堂、客殿・庫裡などに火災感知機を設置。火災報知機を設け、消火器も配備している。	
	今後の予定	設置している火災感知機は旧来からのものと、セキュリティー会社の火災・防犯センサーの2種ある。会社のものは留守にしているでも連絡が入るので、安心できる。	
	要望	特にない。	
③ ①の回答が Cの場合	実施して いない理由	<input type="checkbox"/> 対策の必要がない	<input type="checkbox"/> 資金が足りない
	今後の予定	<input type="checkbox"/> その他()	
	要望

本堂などの火災感知機(右)と火災・防犯センサー

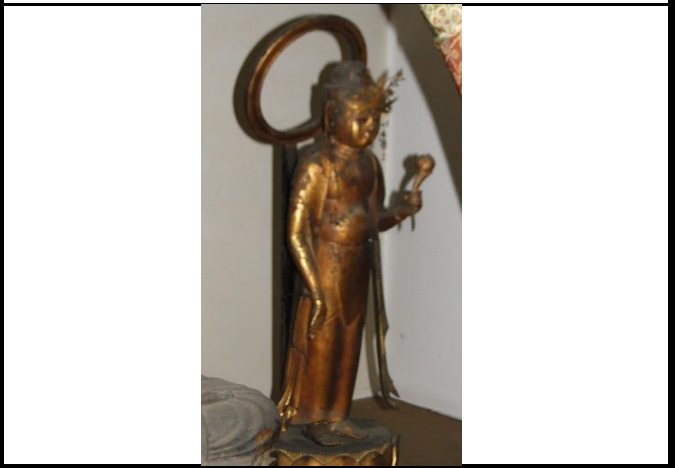
県指定の木造観音菩薩立像

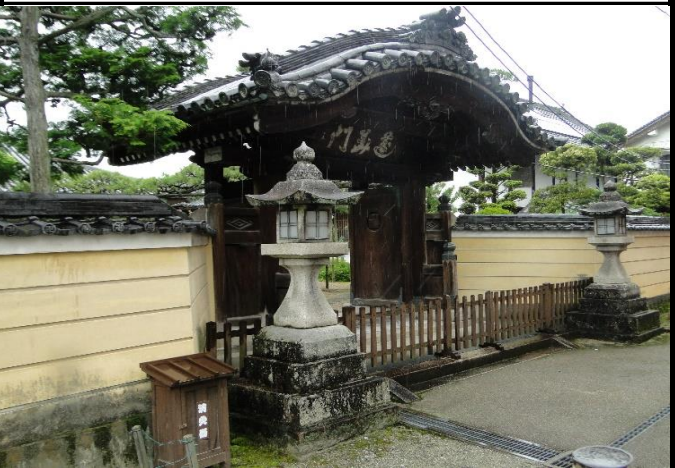
明治時代建造の門。燈籠左に消火器格納箱
