奈良県指定文化財(彫刻・建造物)の「災害対策等現況調査」調査票

調査対象先	平尾水分神社				
所在地	宇陀市大宇陀平尾字宮ノ谷595番地			電話番号	
代表者 調査対応者	梶本 芳彦(かじもと よしひこ)氏 (氏子総代)				
対象文化財	彫刻	県指定:	件	国宝:	件
	建造物	県指定:	1件 3棟	国宝:	1件 棟
				重文:	件
				重文:	件

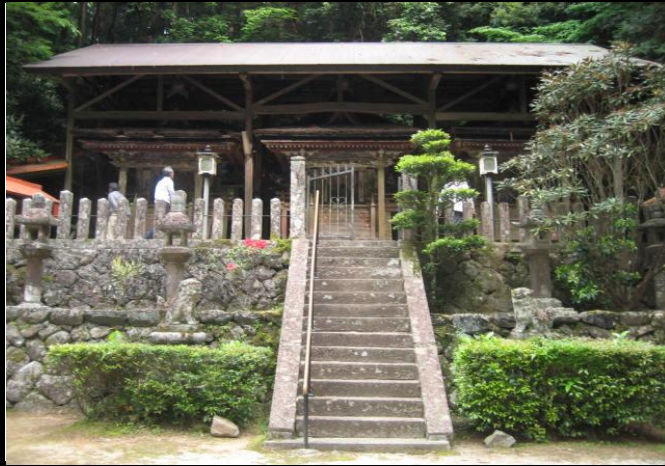
春日造檜皮葺きの本殿(トタン屋根で3棟を覆う)

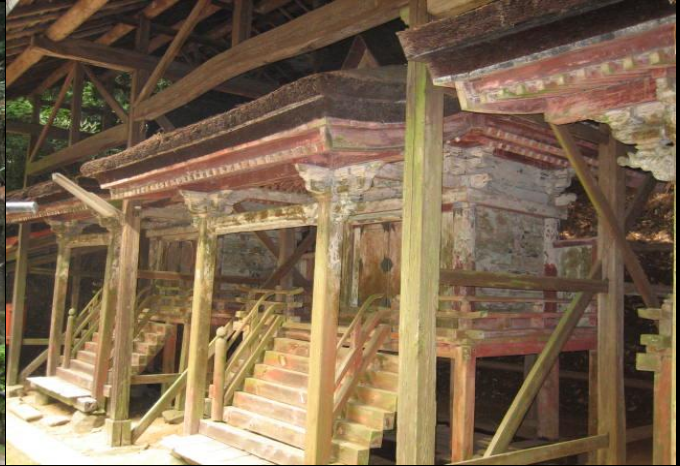
三殿が並列に並び微かに彩色が残っている

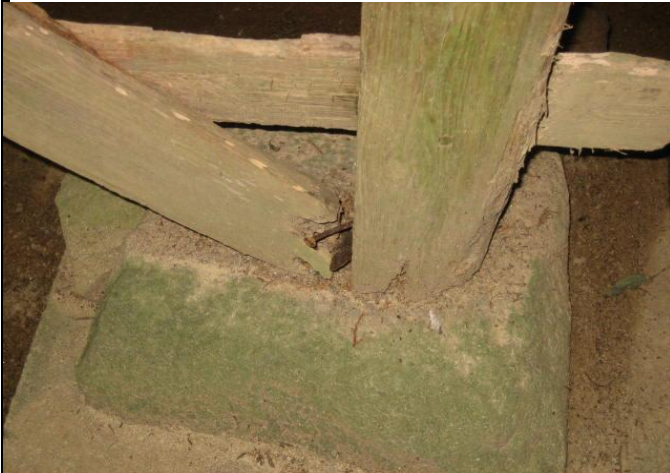
獣害・白アリ等の対策		
① 獣害等被害	<input checked="" type="radio"/> A: 経験あり	<input type="radio"/> B: 経験なし
② ①の回答が Aの場合	どのような被害か	本殿の柱にはシロアリ被害が見られる。ミツバチがカギ穴から入って中で巣をつくっていた。テープで入口をふさいで被害拡大を少なくしている。
③ 今後	今後の予定、要望	特になし

本殿の柱はすべて腐食が進んでいる

(橋詰)本殿の柱はシロアリ等での腐食が進んでいる。檜皮葺の屋根も痛みトタンで雨風から守っている。地震などがあればもろに崩壊する寸前である。地区住民によって何とか保存されている現状。
 (仲谷)後ろの山から雨水が流れ込み、本殿建設地の地盤が流されている。湿気も多い。このため本殿、覆屋とも全体的に腐食が進み、シロアリ被害の程度も大きい。

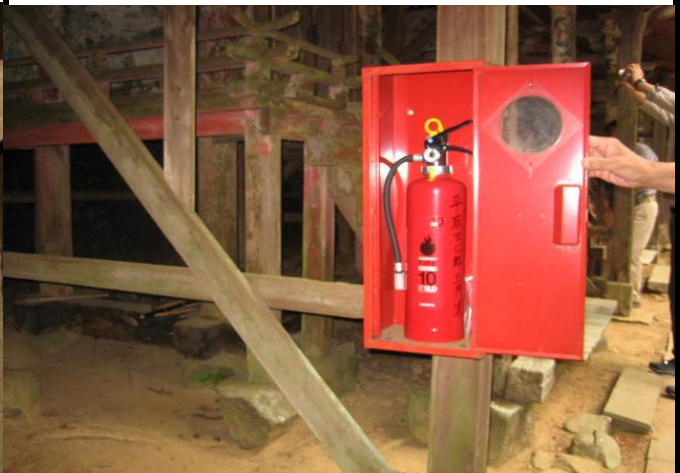
防火用の消火器が付けられている

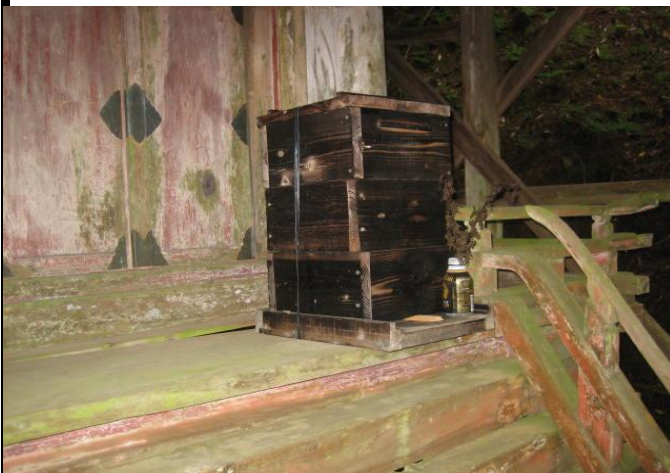
本殿前にミツバチの巣箱を設置
