**奈良県指定文化財(彫刻・建造物)の「災害対策等現況調査」調査票**

調査日	2018年	3月	27日	記入者	久門たつお
調査者名	小倉	久門	鈴木	中辻

調査対象先	春日神社				
所在地	山辺郡山添村春日			電話番号	
代表者 調査対応者	氏子総代の寺畑恭典さん、村文化財連絡員の杉本周一さん				
対象文化財	彫刻	県指定: 1件	国宝: 1件	重文: 1件	
	建造物	県指定: 1棟	国宝: 1棟	重文: 1棟

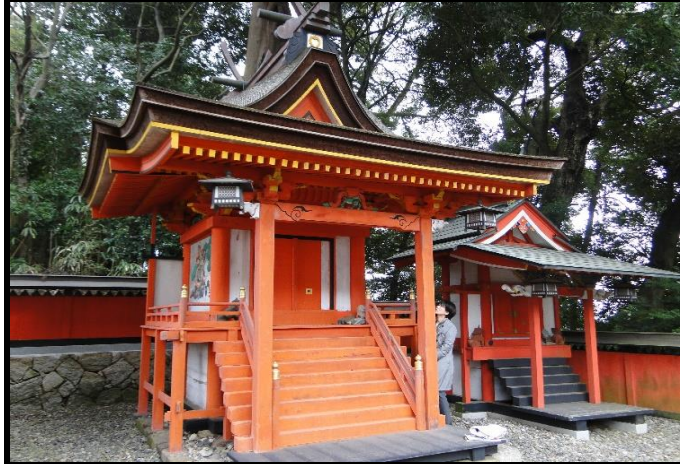
本殿は一間社春日造り。寛永10年(1633)建造

2010(平成22)年の造替工事で屋根の檜皮葺を取り替え、弱くなった部材を更新したとのこと。耐震性については一歩前進と言えるが、詳しい耐震診断が必要と思われる。

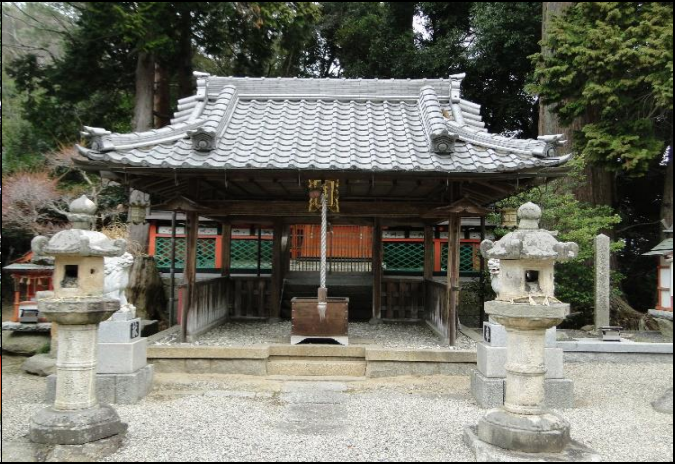
本殿手前の拝殿。右奥に杉の巨木

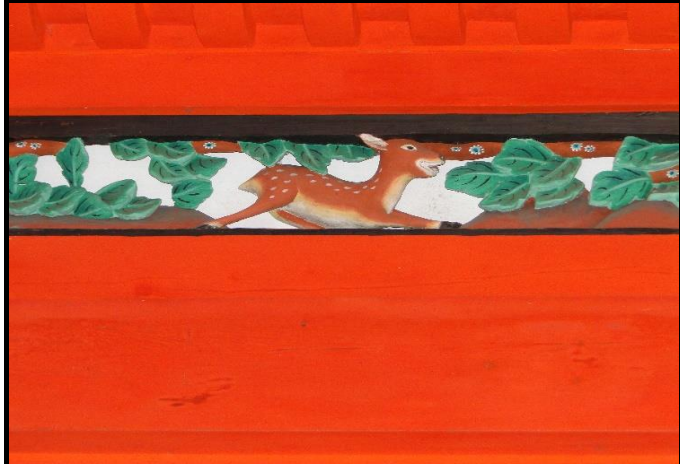
本殿には春日大社との縁を忍ばせる鹿の彫り物が

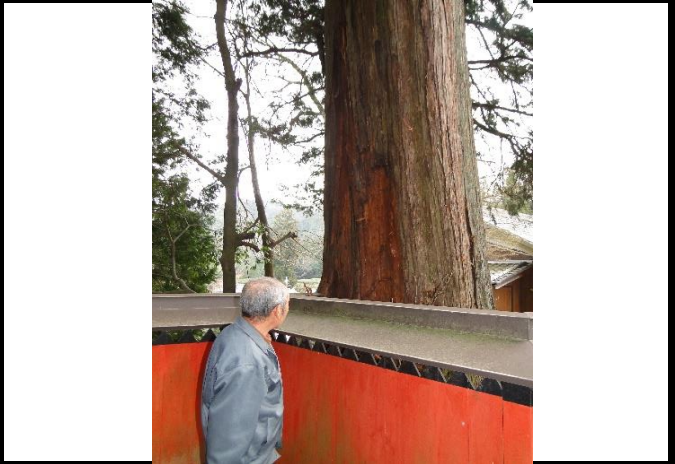
①対策の現況	<input checked="" type="radio"/> A:実施済	<input type="radio"/> B:一部実施済	<input type="radio"/> C:未実施
② ①の回答が A、Bの場合	対策の経緯、 内容	本殿、拝殿、社務所と、境内の春日区公民館には煙感知機、公民館に制御盤を設けている。異常発生時は氏子役員宅に通知が入るシステム。消火器、火災報知機は公民館に設置している。	
	今後の予定	本殿脇の杉の巨木に2017年7月、落雷があり、杉の一部が裂け、本殿の塀に被害があった。避雷針設置も検討したが、設置するとかえって落雷を誘発するとの意見もあり、見送る方針。	
	要望	特にない。	
③ ①の回答が Cの場合	実施して いない理由	<input type="checkbox"/> 対策の必要がない <input type="checkbox"/> 資金が足りない <input type="checkbox"/> その他( )	
	今後の予定		
	要望

2017年夏の落雷で皮が裂けた本殿近くの杉の巨木

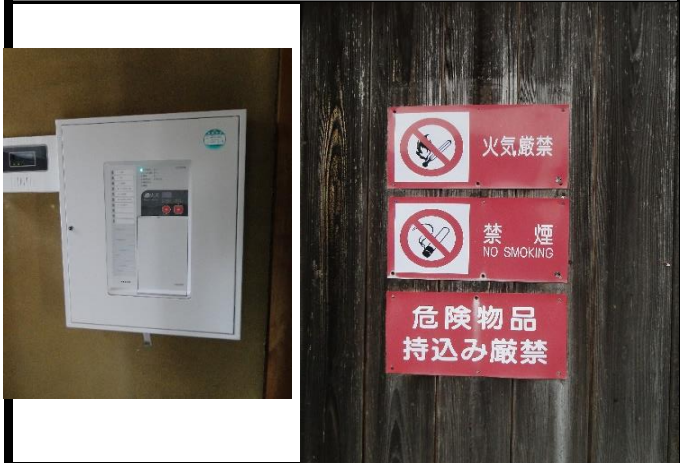
境内の公民館の煙感知機制御盤と防火プレート
