奈良県指定文化財(彫刻・建造物)の「災害対策等現況調査」調査票

調査対象先	丹生川上神社中社						
所在地	吉野郡東吉野村小968	電話番号	0746-42-0032				
代表者 調査対応者	日下康寛宮司						
対象文化財	彫刻	県指定:	20件	国宝:	件	重文:	件
	建造物	県指定:	件 棟	国宝:	件 棟	重文:	件 棟

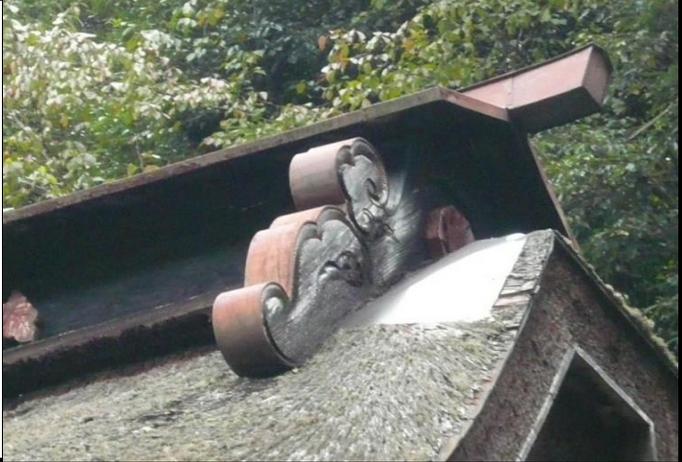
獣害・白アリ等の対策		
① 獣害等被害	<input checked="" type="radio"/> A: 経験あり	<input type="radio"/> B: 経験なし
② ①の回答が Aの場合	どのような被害か	イタチ、ムササビ、アライグマの被害はある。本殿の屋根にはムササビに開けられた穴を塞いだ後が残る。猪や鹿は日常的にやってきている。
③ 今後	今後の予定、要望	2025年に屋根の改修が終わるまでは注意して対応していく。

本殿の屋根の修理あと(ムササビの被害)

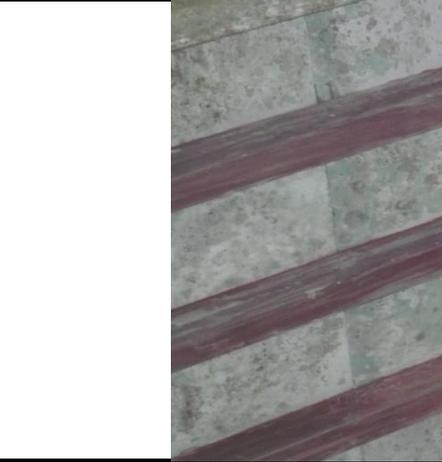
屋根裏を板で塞いである(アライグマの被害)

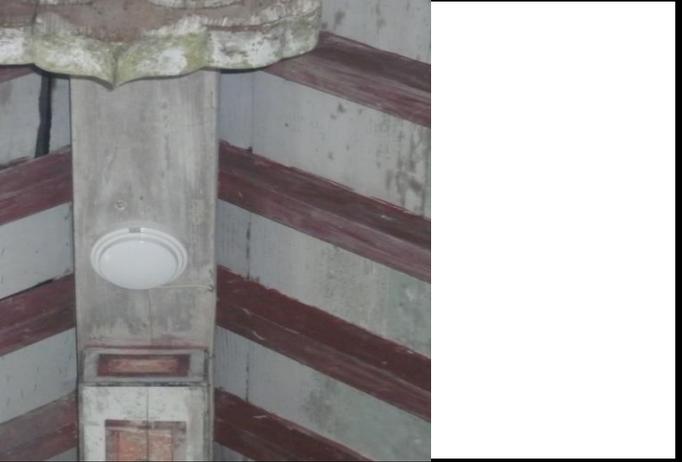
①対策の現況	<input checked="" type="radio"/> A:実施済 <input type="radio"/> B:一部実施済 <input type="radio"/> C:未実施	
② ①の回答が A、Bの場合	対策の経緯、 内容	平成29年(2017)に本殿・東殿・西殿に各2個づつ煙感知器を設置し、有事の際は社務所に連絡が入るようにしてある。境内に消火栓や各建物に消火器を設置済み。
	今後の予定	特になし
	要望	特になし
③ ①の回答が Cの場合	実施して いない理由	<input type="checkbox"/> 対策の必要がない <input type="checkbox"/> 資金が足りない <input type="checkbox"/> その他( )
	今後の予定	
	要望

煙感知器の設置(本殿)

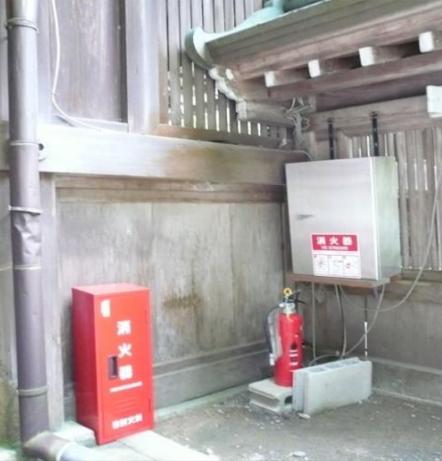
本殿の傍の消火器
