奈良県指定文化財(彫刻・建造物)の「災害対策等現況調査」調査票

調査日	2018年	10月	20日	記入者	久門たつお
調査者名	亀田	久門	中川邦

調査対象先	龍泉寺(曹洞宗)				
所在地	吉野郡東吉野村鷲家256			電話番号	0746-42-0555
代表者 調査対応者	加藤賢一住職				
対象文化財	彫刻	県指定:	1件	国宝:	件
	建造物	県指定:	件 棟	国宝:	件 棟

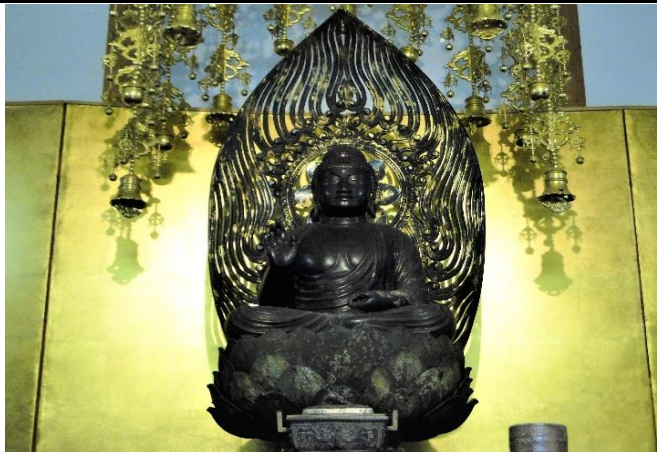
県指定の木造如来坐像。平安初期作で、像高43.6㍎

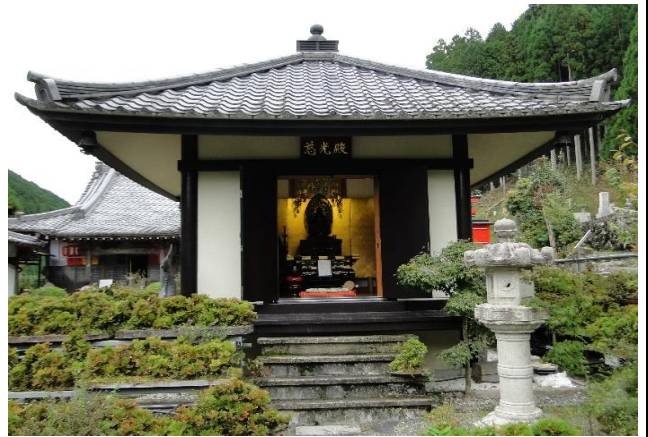
①対策の現況	<input checked="" type="radio"/> A:実施済 <input type="radio"/> B:一部実施済 <input type="radio"/> C:未実施	
② ①の回答が A、Bの場合	対策の経緯、 内容	平安初期作の県指定、木造如来坐像を安置する収蔵庫「慈光殿」を1988年(昭和63)に県補助を受けて建造。鉄骨コンクリート瓦葺きの方形造で、耐震性は十分あると考えている。
	今後の予定	今年、村指定を受けた平安初期作の木造阿弥陀如来坐像も慈光殿に安置しており、2体をお守りしていきたい。
	要望	特にない。
③ ①の回答が Cの場合	実施して いない理由	<input type="checkbox"/> 対策の必要がない <input type="checkbox"/> 資金が足りない <input type="checkbox"/> その他()
	今後の予定	
	要望

木造如来坐像を収蔵する鉄骨瓦葺きの慈光殿

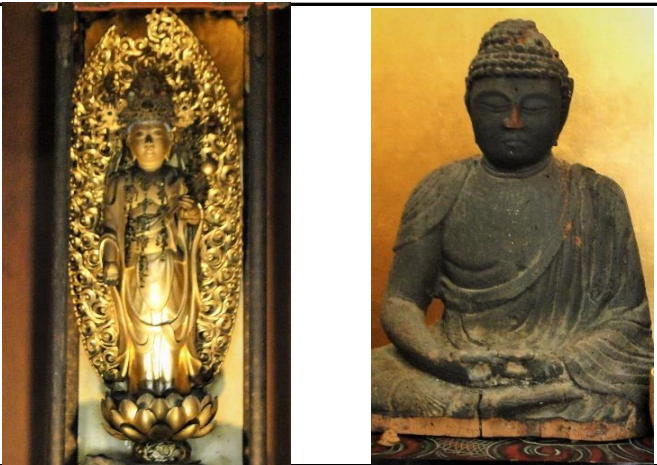
野見観音菩薩(左)と村指定の木造阿弥陀如来坐像

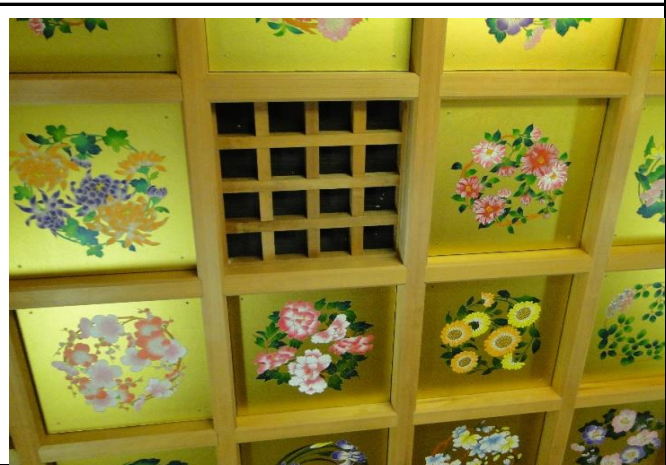
慈光殿の格天井は花の絵が描かれ通気性に配慮

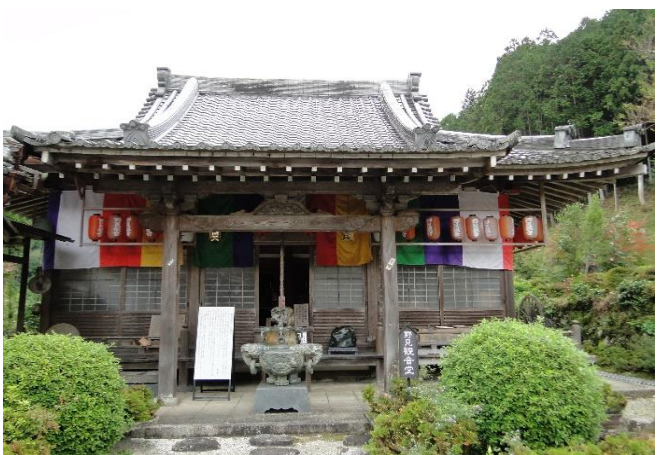
①対策の現況	<input checked="" type="radio"/> A:実施済 <input type="radio"/> B:一部実施済 <input type="radio"/> C:未実施	
② ①の回答が A、Bの場合	対策の経緯、 内容	慈光殿は構造的に耐火性は万全と考えている。本尊の野見観音菩薩を祀る野見観音堂には火災感知器を設置、消火器を配備している。
	今後の予定	特にない。
	要望	特にない。
③ ①の回答が Cの場合	実施して いない理由	<input type="checkbox"/> 対策の必要がない <input type="checkbox"/> 資金が足りない <input type="checkbox"/> その他()
	今後の予定	
	要望

本尊の木造野見観音菩薩立像安置の野見観音堂
