奈良県指定文化財(彫刻・建造物)の「災害対策等現況調査」調査票

調査対象先	安養寺(西山浄土宗)				
所在地	奈良市鳴川町29			電話番号	0742-22-5057
代表者 調査対応者	脇坂元博住職				
対象文化財	彫刻	県指定:	件	国宝:	件
	建造物	県指定:	1件 1棟	国宝:	1件 1棟
				重文:	件
				重文:	件

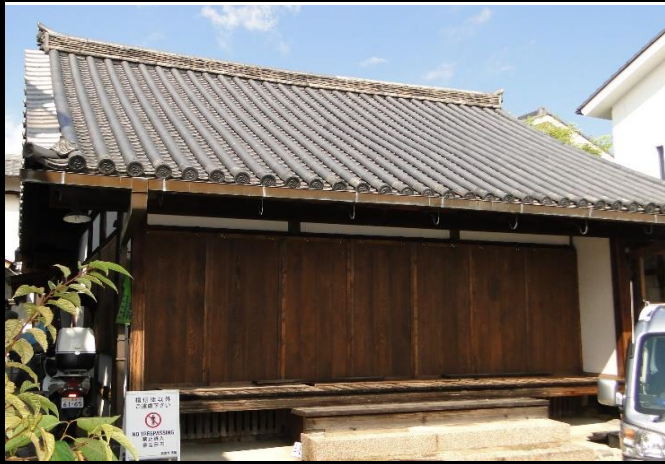
室町中期ごろ建造の県指定、安養寺本堂

中将姫ゆかりのお寺が集まる奈良町の一角にあり、このお寺は中将姫の開祖と伝わる。地震対策は特に行われていないが、今後、瓦葺き替えの機会があれば、軽量化の対応を期待したい。防火対策は充実している。

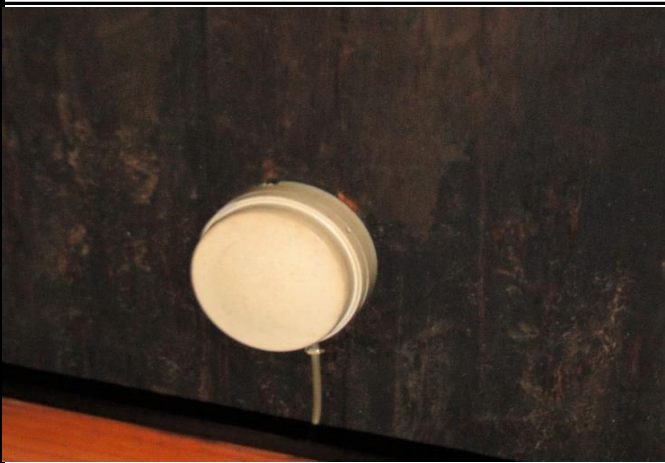
天井に設置された煙感知器

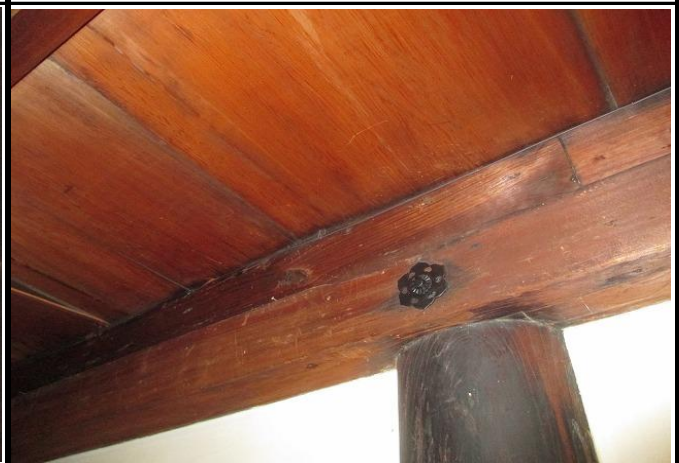
天井際に線状に設けられた熱感知装置
