奈良県指定文化財(彫刻・建造物)の「災害対策等現況調査」調査票

調査日	2018年	8月	19日	記入者	久門たつお
調査者名	小倉	久門	鈴木	仲谷	水間

調査対象先	旧前坊家住宅＝旧所在：吉野郡吉野町吉野山				
所在地	大和郡山市矢田町545、県立民俗博物館・大和民俗公園			電話番号	0743-53-3171
代表者 調査対応者	県立民俗博物館総務課の森川龍太郎係長				
対象文化財	彫刻	県指定： 〃 件	国宝： 〃 件	重文： 〃 件	
	建造物	県指定： 1 件 3 棟	国宝： 〃 件 棟	重文： 〃 件 棟

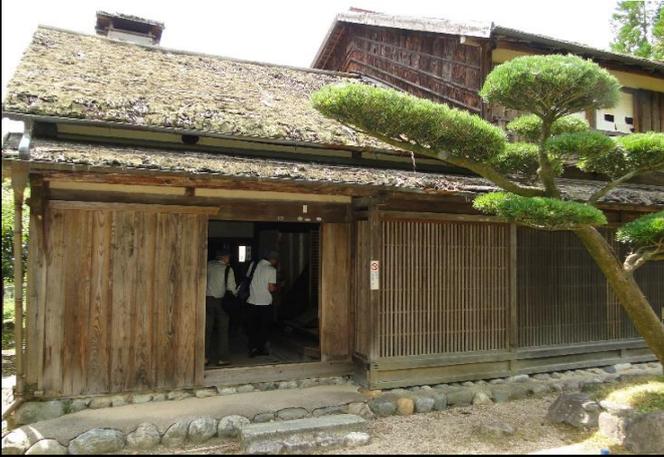
県指定は右から主屋、渡廊下、離座敷の3棟(東から)

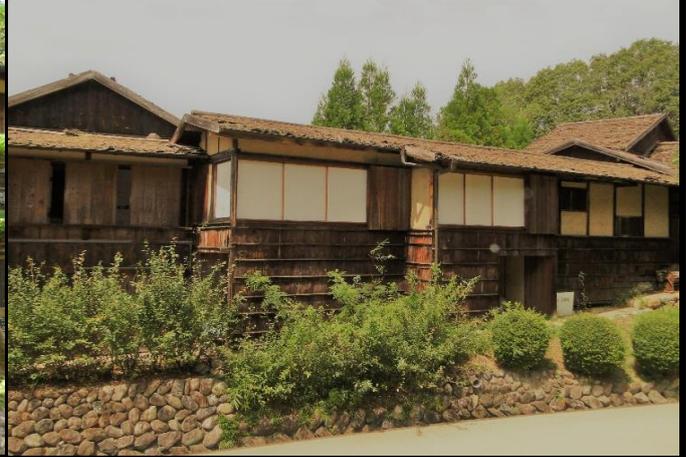
主屋(左奥)と渡廊下(右側)
