**奈良県指定文化財(彫刻・建造物)の「災害対策等現況調査」調査票**

調査対象先	堀家住宅表門				
所在地	五條市西吉野町賀名生1			電話番号	0747-32-0730
代表者 調査対応者	当主母堂の堀昭子さん				
対象文化財	彫刻	県指定:	件	国宝:	件
	建造物	県指定:	1 件	国宝:	1 件
			棟		棟
			棟		棟

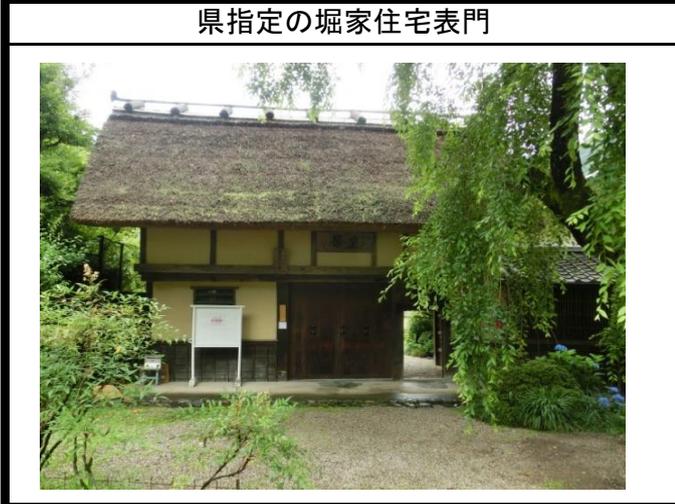
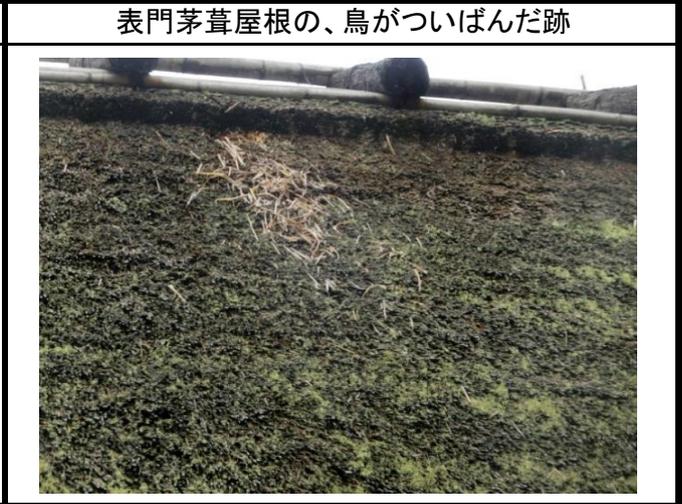
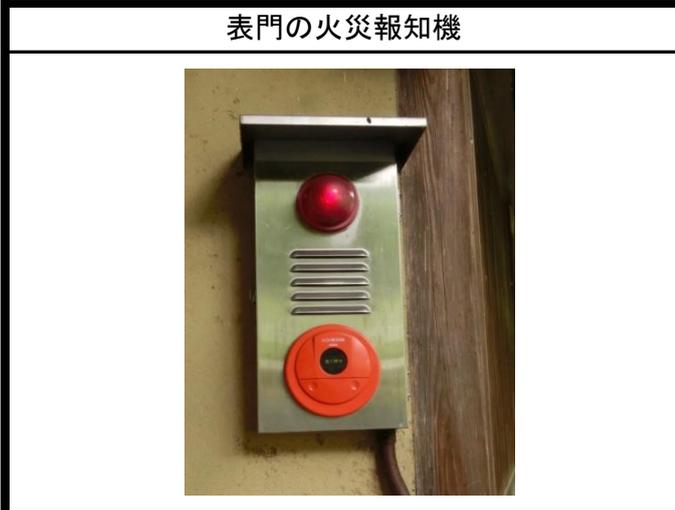
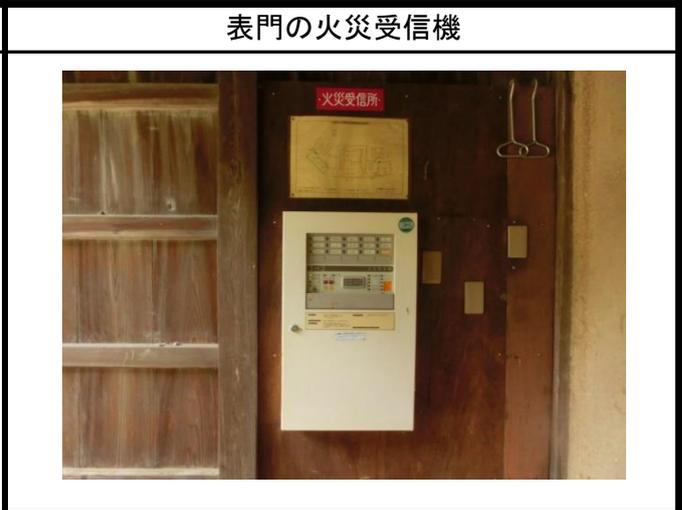
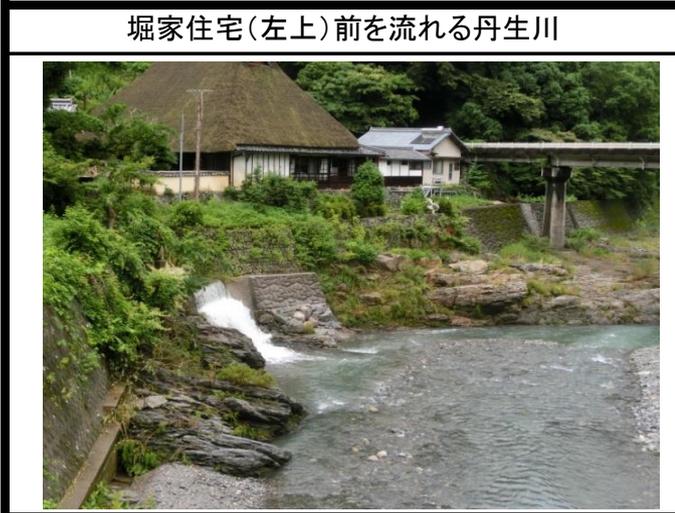
獣害・白アリ等の対策		
① 獣害等被害	<input checked="" type="radio"/> A: 経験あり	<input type="radio"/> B: 経験なし
② ①の回答が Aの場合	どのような被害か	門の茅葺屋根の中にハチの巣があったが、今はなくなっている。シロアリ被害の可能性はある。最近、鳥が屋根の茅をついばんでいる。
③ 今後	今後の予定、要望	特になし。
