**奈良県指定文化財(彫刻・建造物)の「災害対策等現況調査」調査票**

| 調査対象先 | 乾家住宅 | | | | |
| 所在地 | 五條市西吉野町滝163 | | | 電話番号 | |

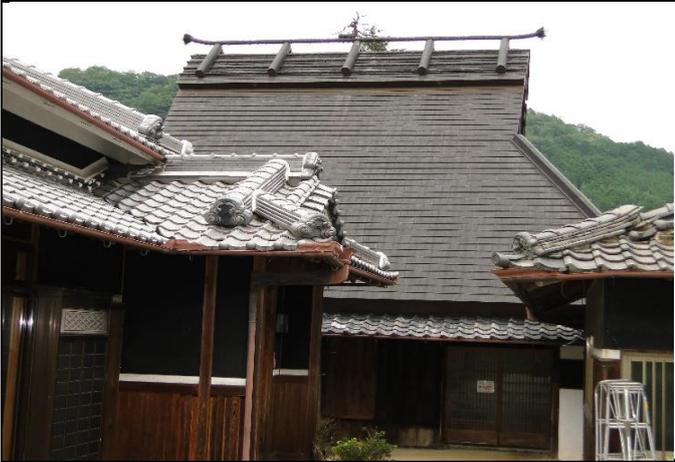
奥に見えるのが乾家住宅(正面から)

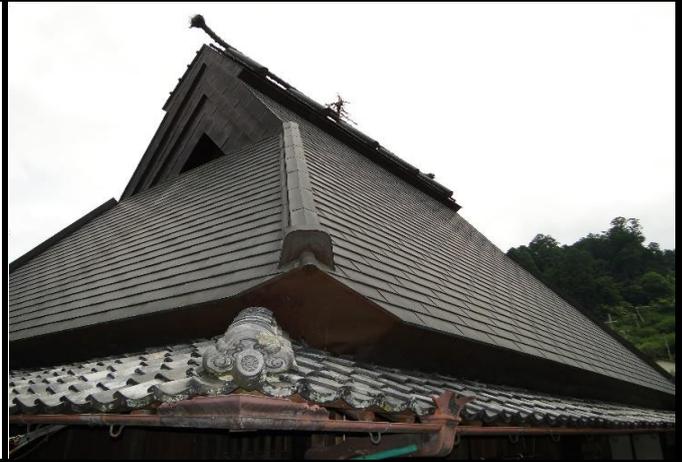
| ③ ①の回答が<br>Cの場合 | 実施して<br>いない理由 | <input type="checkbox"/> 対策の必要がない <input type="checkbox"/> 資金が足りない<br><input checked="" type="checkbox"/> その他(茅葺屋根だったが県教委の方針で15年ほど前にトタンをかぶせる構造となった。瓦屋根に比べて軽く、柱もしっかりしているので、そこそこの地震には耐えられると考えている。) | |

入母屋造、茅葺の屋根(現在屋根はトタンで覆う)

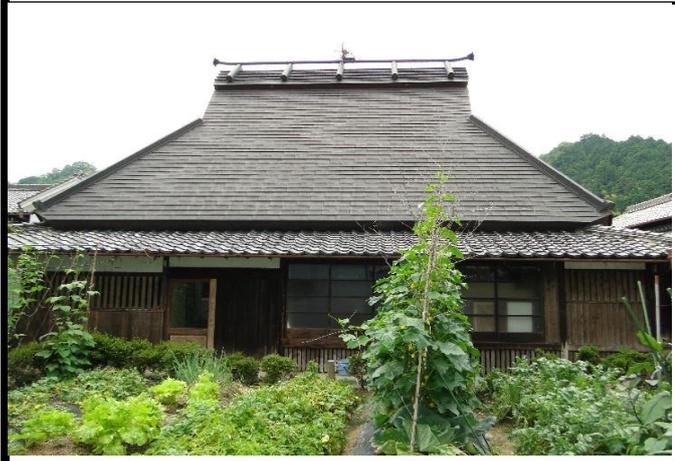
裏庭からの乾家住宅全景

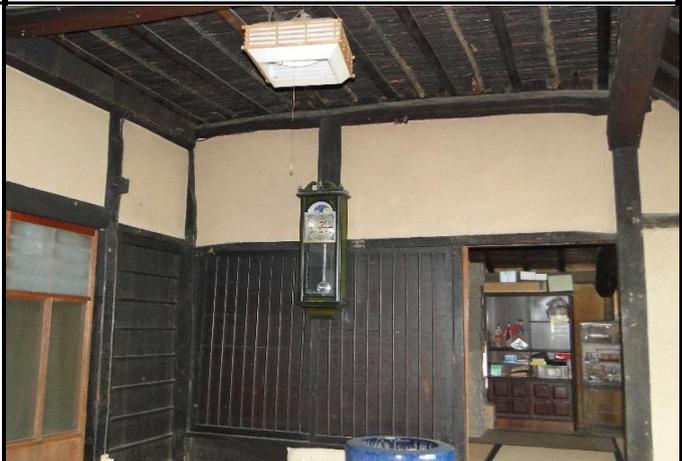
細い竹を藤のつるで編んだ「簀(す)の子天井」

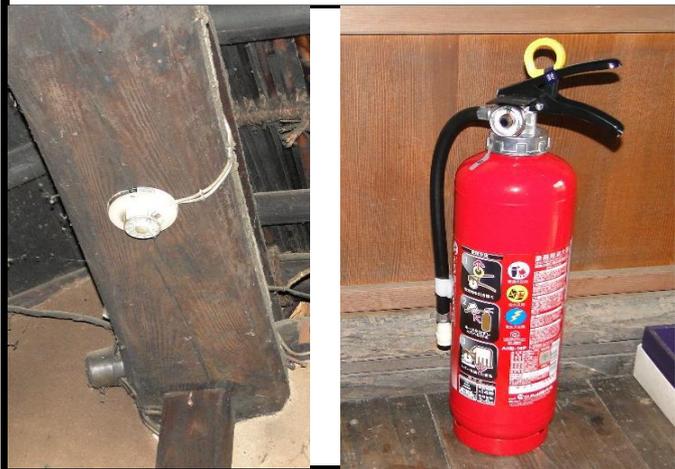
| ② ①の回答が<br>A、Bの場合 | 対策の経緯、<br>内容 | 火災感知器を各部屋に設置、異常を感知すると警報音が鳴り、隣家でキャッチする仕組み。消火器も室内に常設している。 | |

土間の梁の火災感知器(左)と室内の消火器
