奈良県指定文化財(彫刻・建造物)の「災害対策等現況調査」調査票

調査対象先	大坂山口神社				
所在地	香芝市逢坂5丁目831			電話番号	
代表者 調査対応者	逢坂自治会の田中新八郎会長(祭礼時の宮司役は市内の志都美神社宮司が担当)				
対象文化財	彫刻	県指定: 件	国宝: 件	重文: 件	
	建造物	県指定: 1件 1棟	国宝: 件 棟	重文: 件 棟

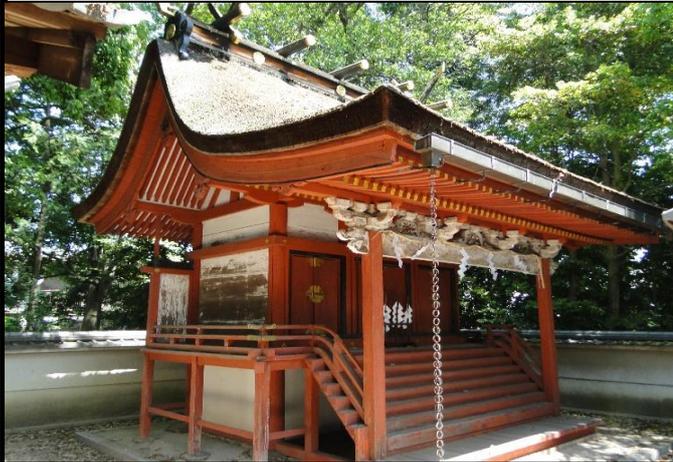
県指定の本殿。江戸前期の三間社流造・檜皮葺

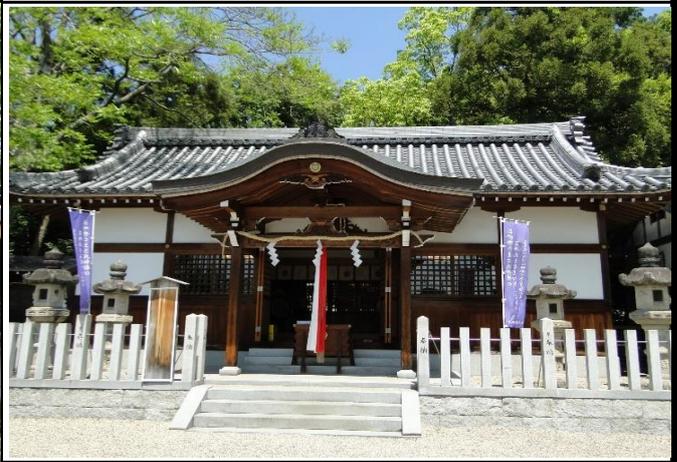
「平成の大修復」で1994年に建て替えられた拝殿

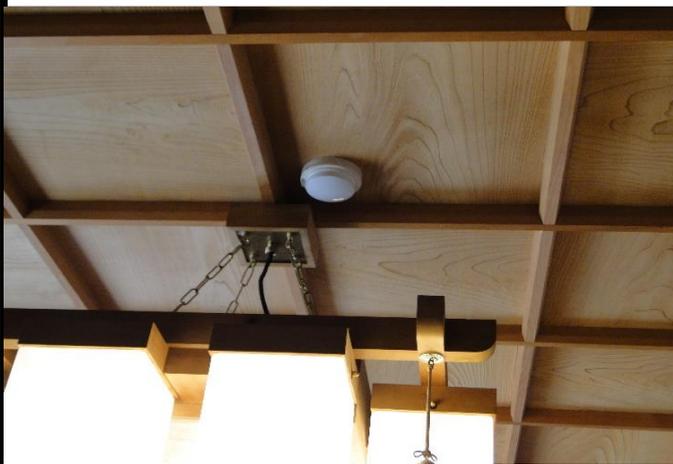
拝殿天井の火災感知器

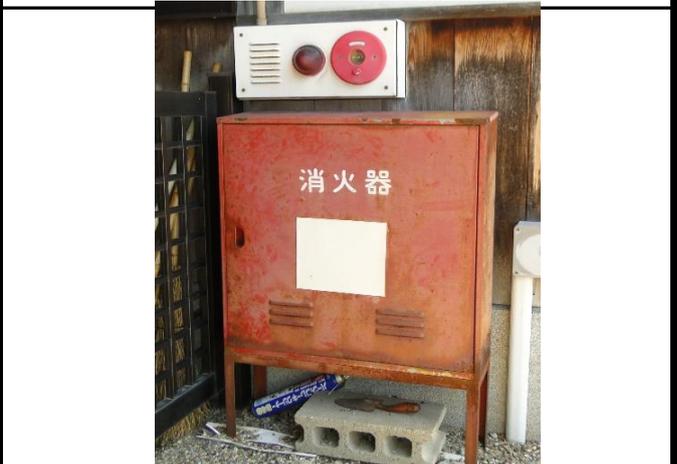
拝殿脇に設置された火災報知機と消火器格納庫

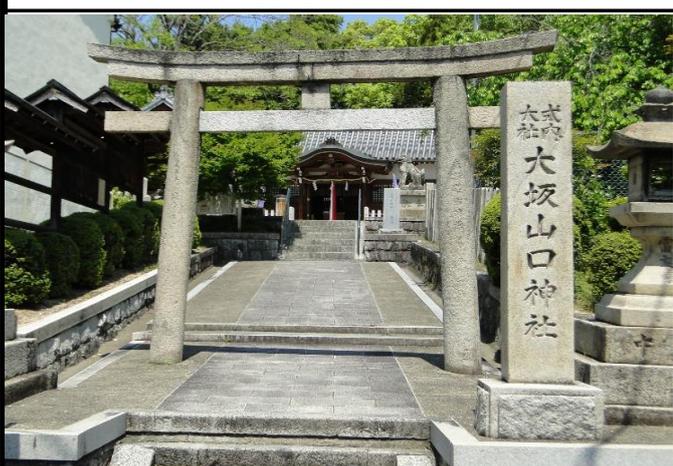
南向きの鳥居
