奈良県指定文化財(彫刻・建造物)の「災害対策等現況調査」調査票

| 調査日 | 2018 年 | 11 月 | 5 日 | 記入者 | 亀田幸英 |

| 調査対象先 | 當麻寺 | | | | |

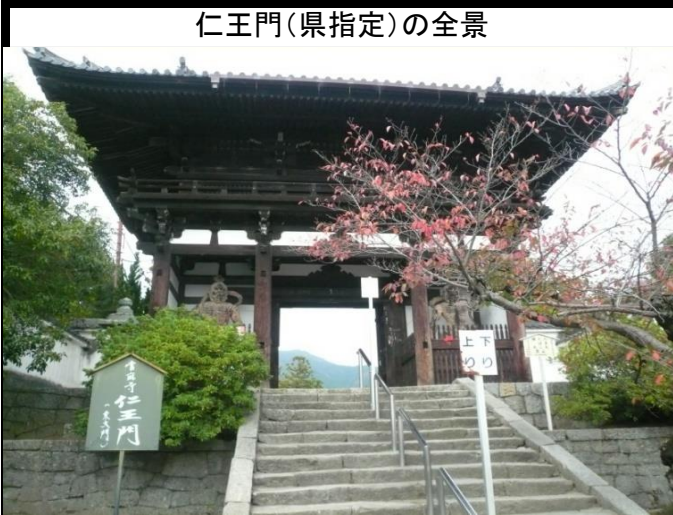
仁王門(県指定)の全景

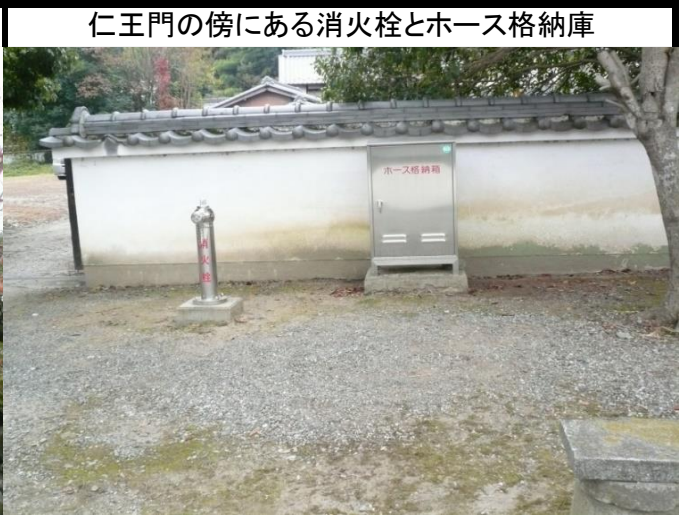
仁王門の傍にある消火栓とホース格納庫

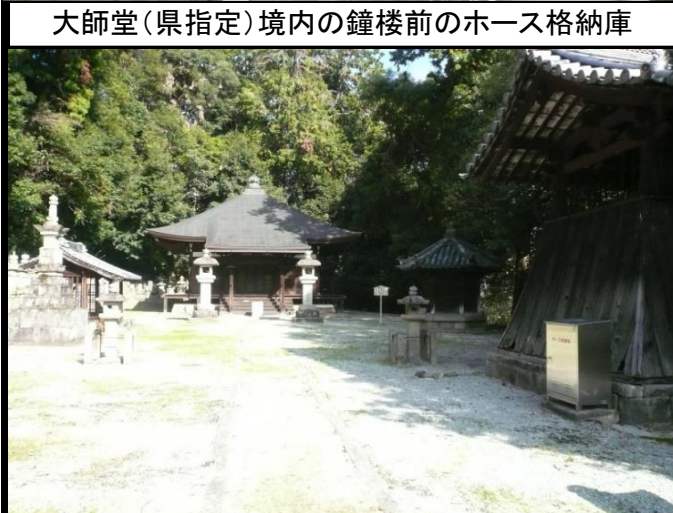
大師堂(県指定)境内の鐘楼前のホース格納庫

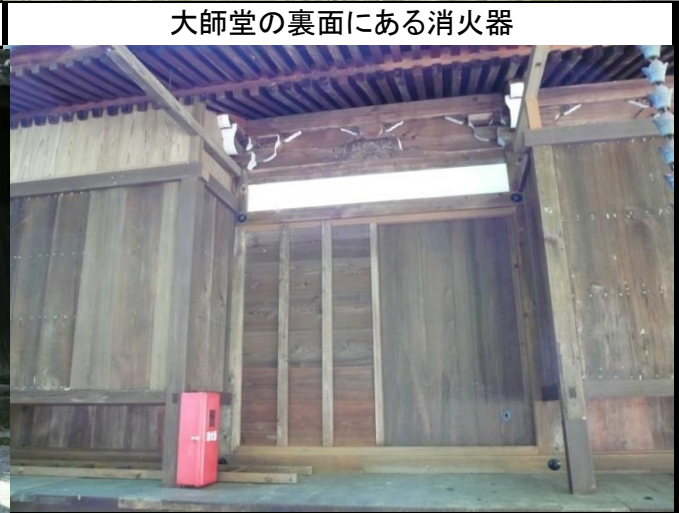
大師堂の裏面にある消火器

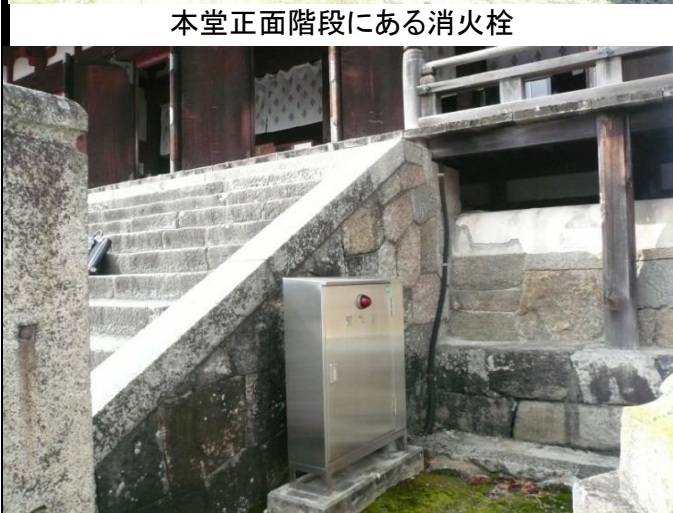
本堂正面階段にある消火栓
