奈良県指定文化財(彫刻・建造物)の「災害対策等現況調査」調査票

調査対象先	天満神社(威徳天満宮いとくてんまんぐう)						
所在地	吉野町吉野山2498(金峯山寺蔵王堂の南西に立地するが境内ではなく天満神社固有の敷地である。)				電話番号	0746-32-3024	
代表者 調査対応者	佐藤一彦 宮司 (吉水神社宮司兼務)						
対象文化財	彫刻	県指定:	件	国宝:	件	重文:	件
	建造物	県指定:	1件 1棟	国宝:	件 棟	重文:	件 棟

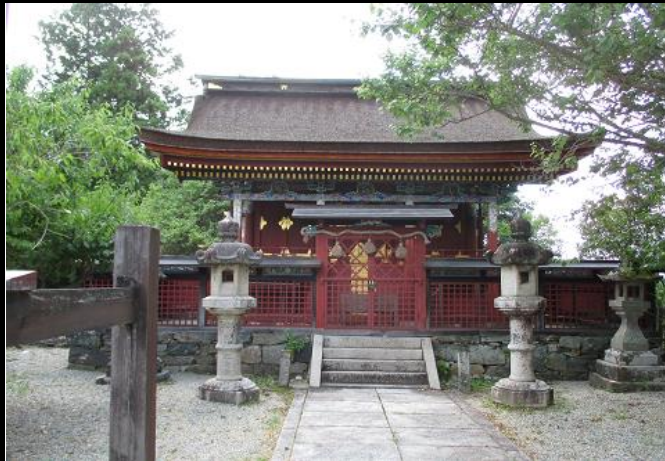
県指定の本殿正面。

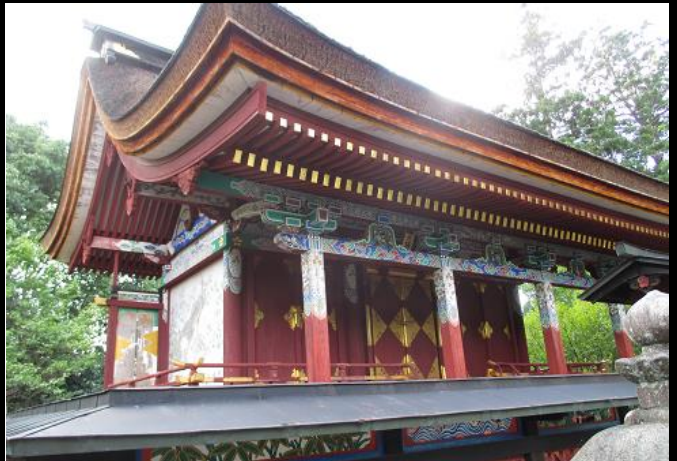
三間社流造の本殿・(桧皮葺・彩色)

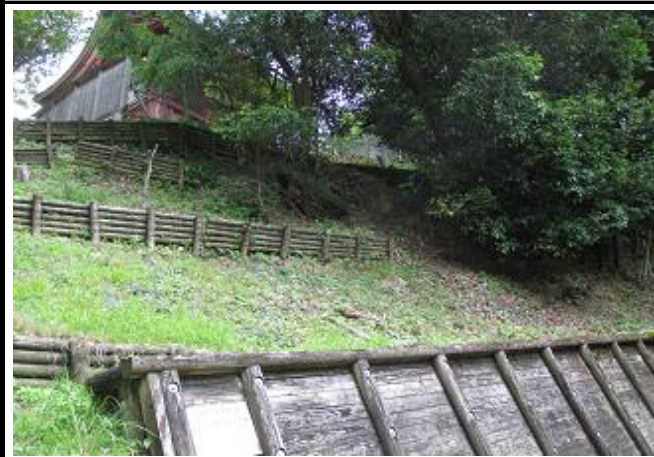
本殿裏側の崖地。木柵による土留。

県の災害復旧修理工事で修理再築された本殿は問題ないと思われるが、すぐ裏側が崖地になっており、木柵による土留だけであり注意が必要である。

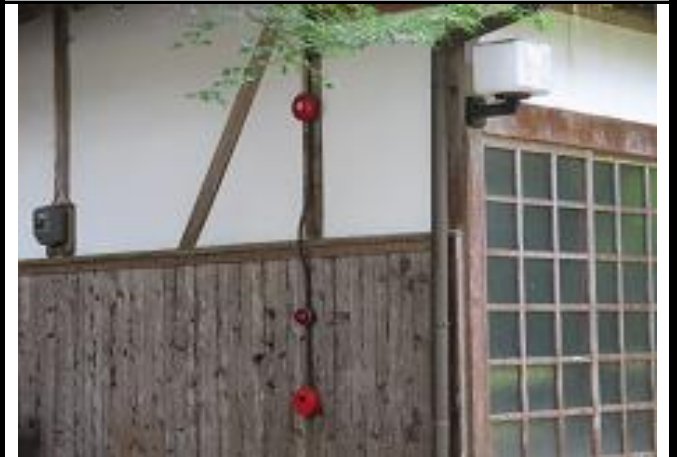
社務所の火災警報器

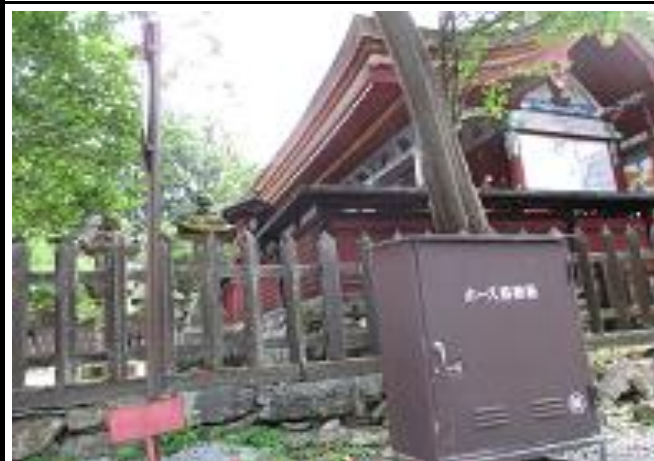
本殿横の消火ホース格納箱
