奈良県指定文化財(彫刻・建造物)の「災害対策等現況調査」調査票

調査対象先	北今西阿弥陀堂						
所在地	吉野郡野迫川村北今西	電話番号					
代表者 調査対応者	中迫喜昭区長(野迫川村教育長)、オコナイ保存会の尾野昭光さん						
対象文化財	彫刻	県指定:	件	国宝:	件	重文:	件
	建造物	県指定:	1 件 1 棟	国宝:	件 棟	重文:	件 棟

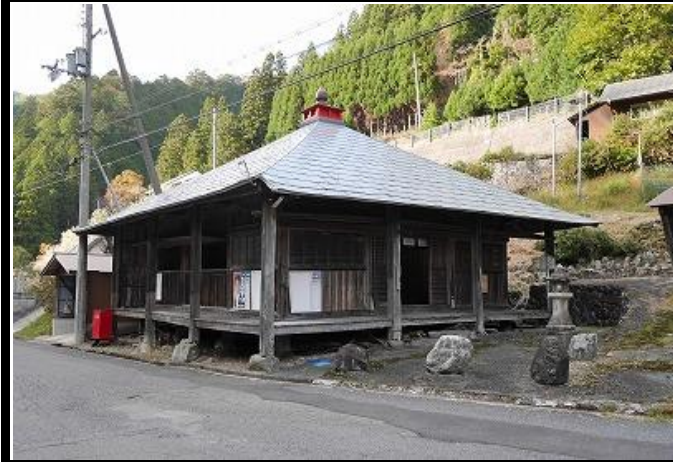
桃山時代の1592年建築の県指定、北今西阿弥陀堂

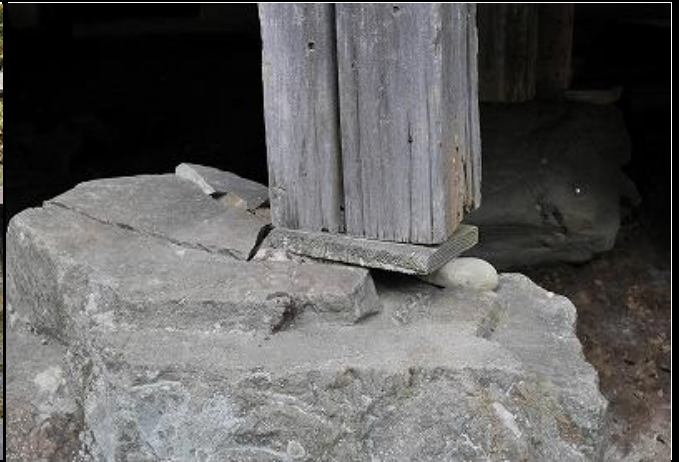
①対策の現況	<input type="radio"/> A:実施済	<input type="radio"/> B:一部実施済	<input checked="" type="radio"/> C:未実施
② ①の回答が A、Bの場合	対策の経緯、 内容		
	今後の予定		
	要望		
③ ①の回答が Cの場合	実施して いない理由	<input type="checkbox"/> 対策の必要がない	<input type="checkbox"/> 資金が足りない
		<input type="checkbox"/> その他()	
	今後の予定	県指定の北今西阿弥陀堂は60年ほど前、柿葺から鉄板葺きに変更していたがサビが進み、3年ほど前に塗装を行い、外壁の腰板や内部壁板を補修した。柱は老朽化で腐食が進んでいる。	
	要望	地盤沈下なのか柱下部が浮き上がり、応急処置を講じているが抜本的な修理が必要である。しかし、地元負担費用の工面は難しい。

柱脚部浮き上がりの応急処置

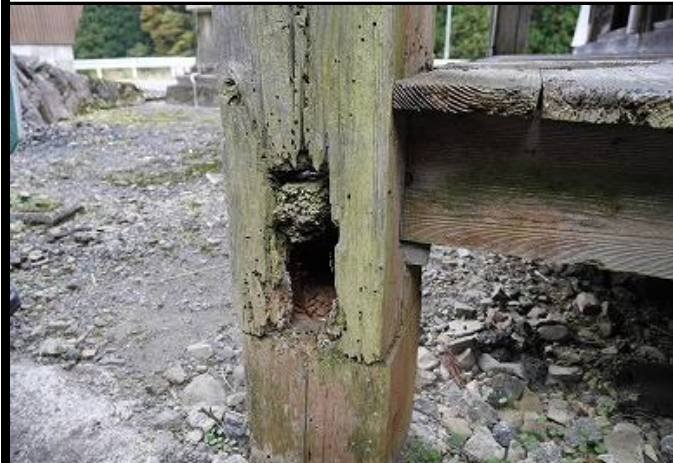
獣害・白アリ等の対策		
① 獣害等被害	<input type="radio"/> A: 経験あり	<input checked="" type="radio"/> B: 経験なし
② ①の回答が Aの場合	どのような被害か	
③ 今後	今後の予定、要望	コウモリがいた形跡はあるが、目立った獣害はない。ただ、古い建物のため柱脚が腐食し、シロアリの穴が認められる。

柱脚部腐食状況

阿弥陀堂の柱脚部の腐食が相当進んでおり、早急な対策が必要である。礎石も当初の礎石ではないと思われる。別木材でかさ上げしている柱脚部も見られることから、地盤の沈下が生じている可能性がある。

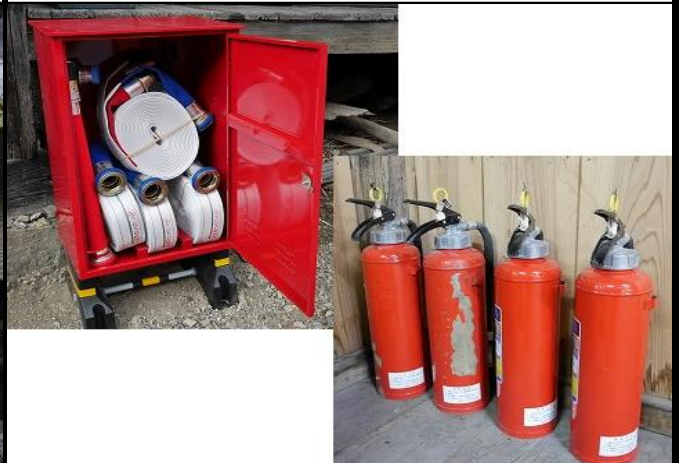
消火栓ボックスと消火器

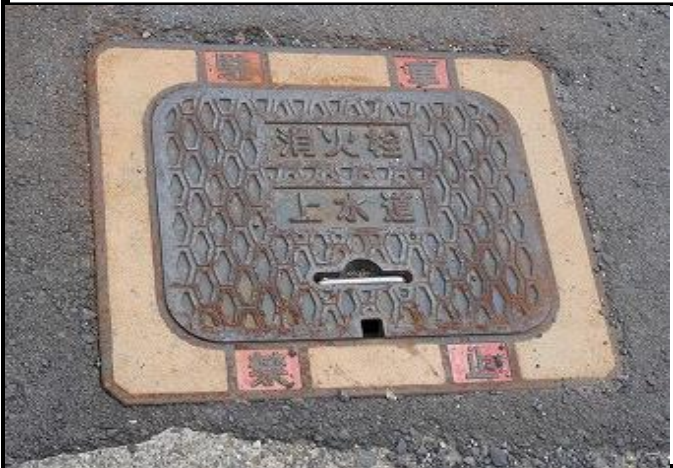
隣接の道路上の消火栓
