奈良県指定文化財(彫刻・建造物)の「災害対策等現況調査」調査票

| 調査対象先 | 波宝神社 | | | | |
| 所在地 | 五條市西吉野町夜中176 | | | 電話番号 | |

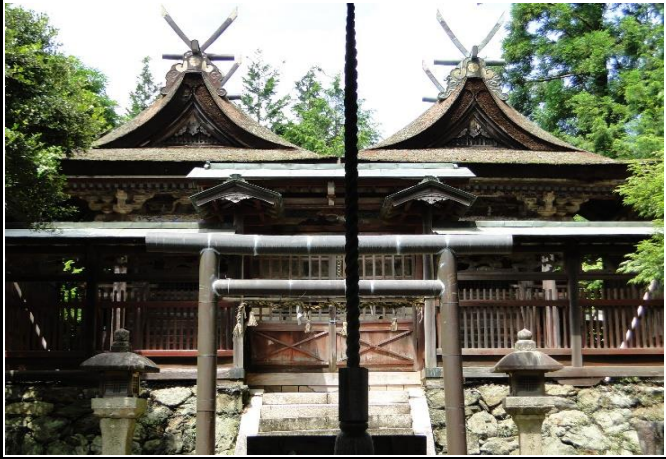
| | | <input checked="" type="checkbox"/> その他(県指定の本殿は、南海トラフ地震が発生すると県南部で震度7も予想されているので、心配している。何らかの対策が必要と考えているが、県教委とは話が進んでいない。) | |

県指定の波宝神社本殿。春日造の連棟社殿形式

| | 要望 | 神功皇后を祀る左側社殿、住吉大神を祀る右側社殿とも檜皮葺の葺き替え時期は10年後ぐらいと考えている。それに合わせて地震対策もできれば実施してもらいたい。 | |

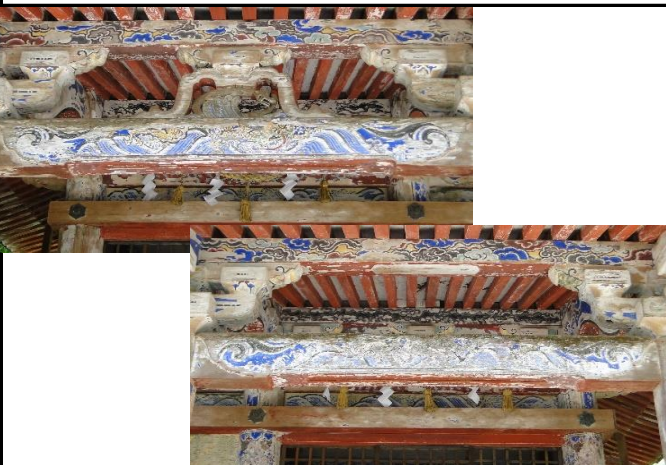
| | 今後の予定 | 本殿は江戸前期の寛文12年(1672)建造。一間社春日造・檜皮葺で、珍しい連棟社殿形式。右側社殿の蛙股が今春の強風で飛んでしまったので、県教委と協議し修復を検討している。 | |

蛙股が飛んだ右側社殿(右)と無事の左側社殿(左)

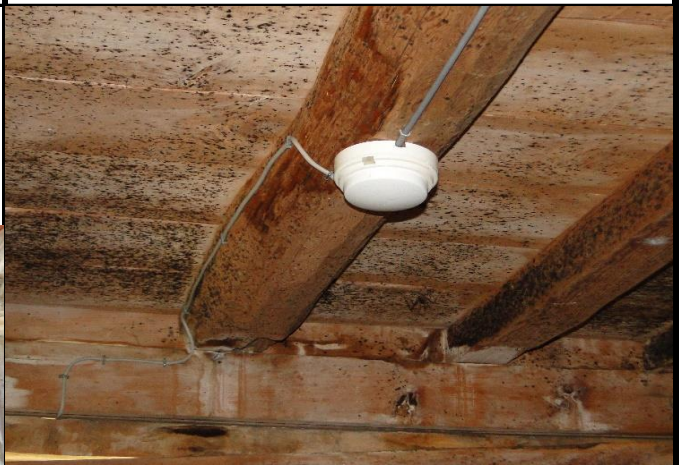
| ② ①の回答が A、Bの場合 | 対策の経緯、 内容 | 本殿、割拝殿などに火災感知機、割拝殿に火災報知機を設置しており、緊急時は社務所の制御盤を通じて五條消防署と氏子役員携帯に連絡が入るシステムになっている。要所に消火器も配備。 | |

拝殿床下に設置の火災感知機

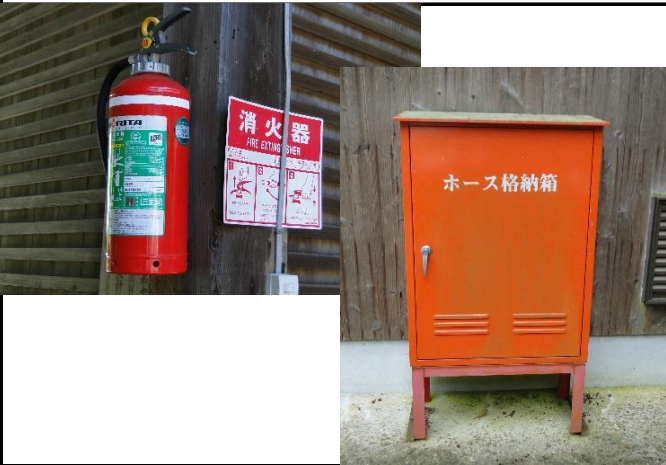
割拝殿などに設置の消火器とホース格納庫
