市町村指定文化財取材票 《表》

取材日	2023年	4月	20日	(記入者) 西野稔	
取材参加者	石井	西田	西野	本井	宮本
取材対象先	奈良市：海龍王寺の本堂・表門

市町村 指定文化財	彫刻	軀			
	建造物	2棟	海龍王寺本堂・表門 1988(昭和63)年3月3日指定

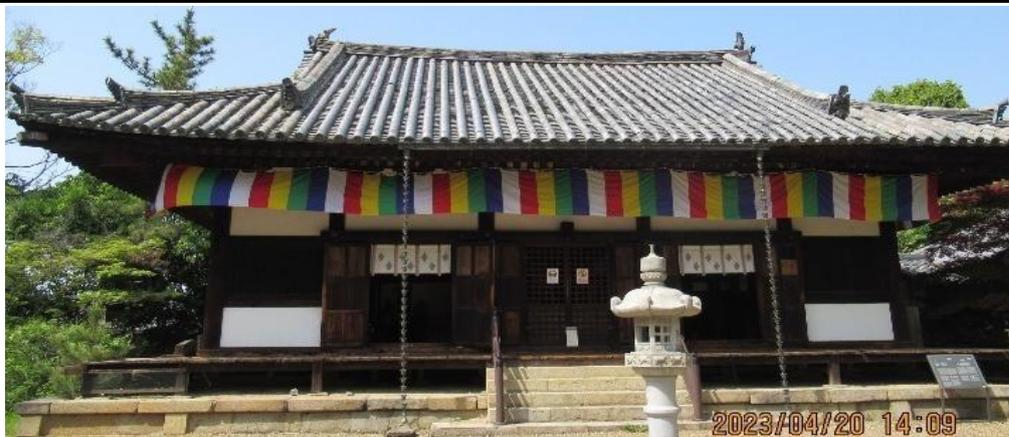
海龍王寺本堂

文化財 指定理由	本堂は深い軒の出と勾配の緩い屋根、それに堂内の柱配置が整然としていることなど、奈良時代の仏堂の様式と似ている点が多くみられる。建立年代は寛文年間(1665年頃)とも伝えられ、江戸時代の建物でありながら古風な造りである。表門は、円形の本柱の前後に立つ合計4本の控え柱の角の欠き取り部分(面)が大きく、屋根の垂木(たるき)の先が反り増ししているなど、中世建築の様式を今に伝えていて貴重。				
-------------	---	--	--	--	--

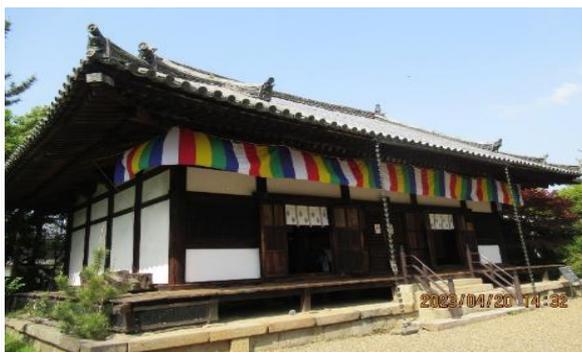
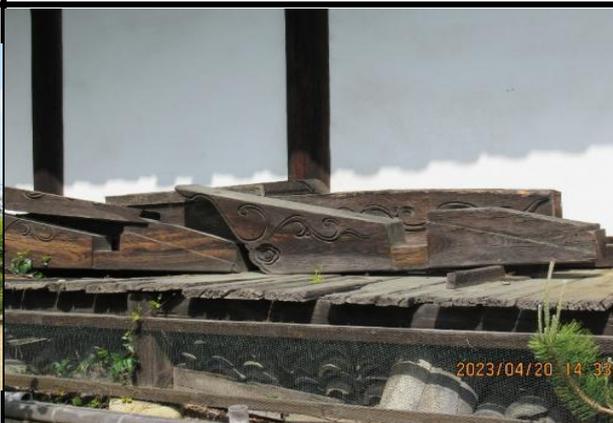
本堂 (角度を変えて)

外した部材も保管

本堂内部に、重要文化財をもつため、文化財を守るための必要な対策はなされている。本堂前に向拝（こうはい）が灯籠までせり出していた。これは後付けのため、1983(昭和58)年の修理の際に奈良時代の造りに戻すということで撤去した。その部材が本堂西側に置かれている（上記写真の通り）。

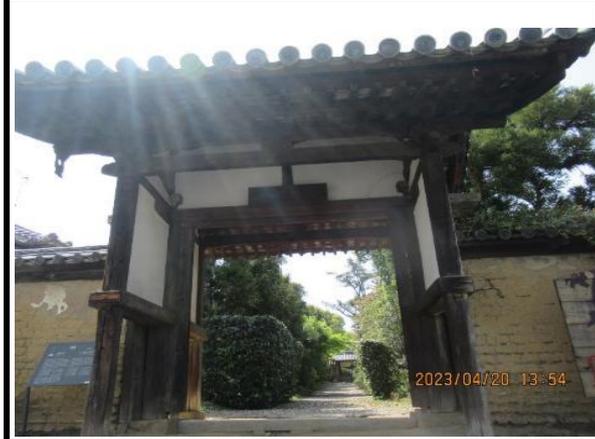
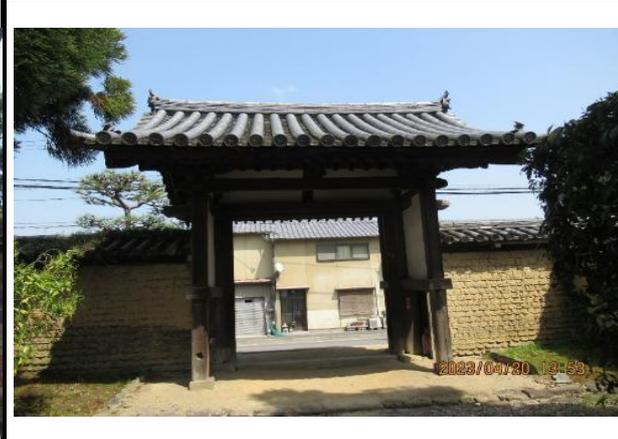
文化財 (正面写真)	文化財 (後ろ側から)

<p>表門の前は道路で車の通行が激しい。このため今後の劣化は想定される。壁については元々白壁であったが表面が取れて壁の地が出ている。</p>

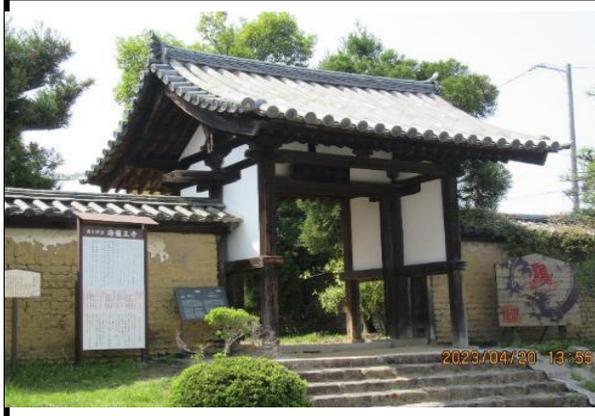
文化財 (安置状態の全体写真)	門の左右に消火器	反り増しのある垂木
