市町村指定文化財取材票 《表》

取材日	2024年	1月	25日	(記入者) 井本 正美	
取材参加者	井本	西田	宮本	本井	
取材対象先	奈良市：旧田中家住宅

文化財指定名 旧田中家住宅

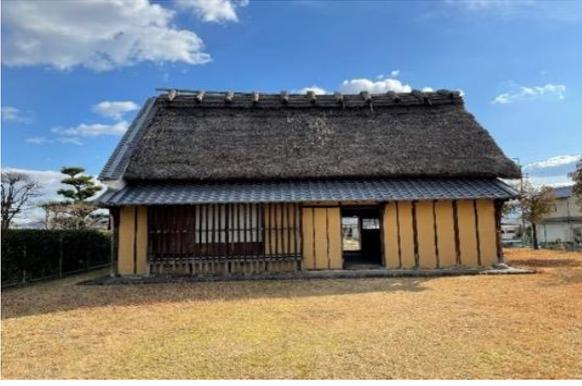
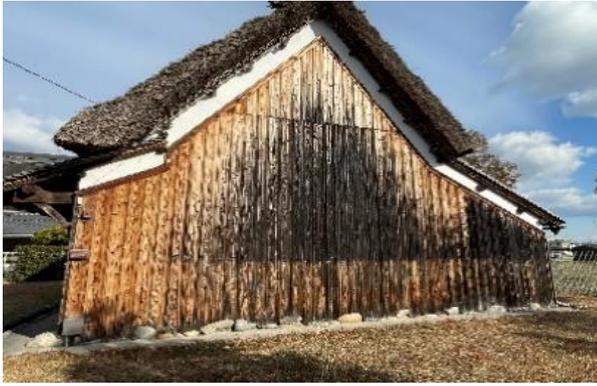
文化財 (正面写真)	文化財 (角度を変えて、写真)

<p>屋根の傷みが気にかかる。</p>
文化財の由緒などを記入	法蓮造の歴史や特徴を記入
<p>旧田中家住宅は旧奈良法蓮村にあった、18世紀末～19世紀初め頃の建築と推定される現存最古の「法蓮造」とみられる建築で、3室を一行に並べて表側のザシキと土間の境を土壁とする古い形式の間取りを示す。1982(昭和57)年に解体保存され、1990(平成2)年に現在地に移築、復原された。 なお、屋外にあった便所と風呂は復原していない。</p>	<p>江戸時代の法蓮村(現法蓮町)は市街地である奈良の町に隣接する農村であった。法蓮村の農家は、町家の様に奥行きが深い宅地に隣家と軒を並べて建っていた。正面には町屋風の法蓮格子と呼ばれる丸太の格子を設けた。土間の低い位置に「けむりがえし」の大梁を架けたり、屋根を扱首組くさずぐみ(合掌)、草葺きにする点などは奈良に見られる一般農家と同じだが、法蓮造は町家と農家の要素が見られるのが大きな特徴。</p>

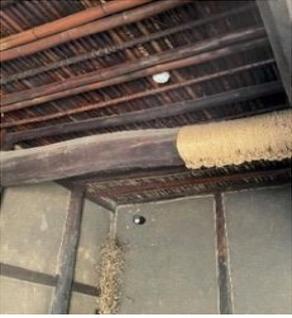
<p>荒縄が巻かれた大梁</p>	<p>気になる部位の写真</p>

<p>煙返しの大梁をかける。 一年に一巻荒縄を巻く。 この本数から一八世紀末～ 一九世紀初めに建てられ、 大正末まで巻いたと伝わる</p>
