市町村指定文化財取材票 《表》

取材日	2023年	6月	13日	(記入者) 東辻 裕子	
取材参加者	秋山	大谷	神野	東辻	
取材対象先	大和高田市：観音堂（慈雲寺）の木造十一面観音立像、木造二天王立像

文化財指定名 木造十一面観音立像、木造二天王立像

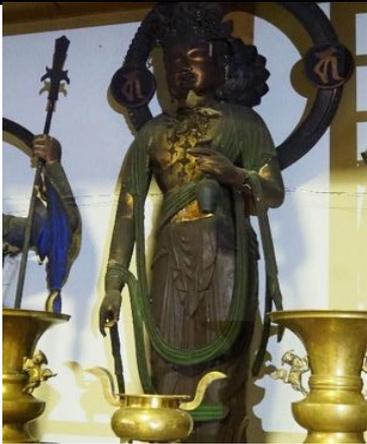
文化財（十一面観音立像）	文化財（二天王像・開口像）

河川が多い地域で、周辺地区では古代より幾度となく水害に遭っているが、藤森だけは不思議と水害に見舞われた記録や言い伝えがないようだ。
観音像、二天王像ともに江戸時代頃に修復したそうだが、以後は修理していない。ところどころ虫害も見られるが目立った損傷はなく、地域の人々が大切に守られてきたことがうかがえる。
今後も大切に受け継いでほしいと願う。

文化財の由緒などを記入	所有社寺や地域（廃寺等）の歴史や特徴を記入
<p>ともに桧の一木割矧（わりはぎ）造りで、制作時期は平安時代後期（12世紀）と考えられる。</p> <p>本尊の十一面観音立像の表情は穏やかで肩幅が広く、腕にかけて丸みを持たせ、下半身は細身で優美な姿をしている。二天王像は本尊の左側に右手に宝塔を捧げる開口像、右側に右手に剣を持つ閉口像を安置するが、かつては四天王を構成していた可能性がある。</p>	<p>藤森地区は堀（濠）に囲まれた環濠集落である。</p> <p>かつて大和平野中心部には環濠集落が多くあった。時代の流れとともに姿を消しつつあるが、この藤森の環濠はよくその姿をとどめている。また、明治時代以前は多武峰の社領で、「藤森」という地名からも藤原氏との縁が深かったと考えられる。観音堂には「慈雲寺」という扁額がかかっているが、慈雲寺、観音堂ともに由緒不詳である。</p>

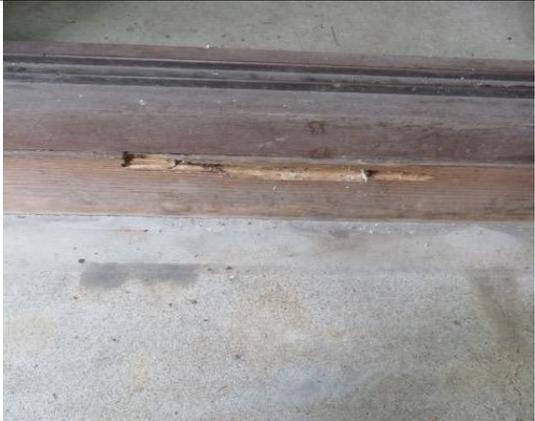
設備・対策・点検・通知方法など	記入者の感想
防火対策	同じ敷地内に国指定重要文化財の十二社神社本殿があり、文化財保護法に基づく防災対策がなされている。	特に問題はない。
	被害の有無、対策など	記入者の感想
獣害対策	観音堂のすぐ近くに濠があり、多湿は避けられない。出入口の敷居がシロアリ被害に遭っていた。（訪問時には駆除済だった。）	これからも注視していただきたい。
保存～継承 へ 苦労と 今後の課題 と対策	藤森地区に住む女性で代々観音講が構成され、月1から2回開扉し、堂内の清掃や供花などを担ってきたようだ。しかし、高齢化で令和2年頃に講は解散したので、自治会で引き継いだ。進学や就職で地元を離れる人が多く、人口は減少しており自治会で守っていくのもいつまで続くかわからないという不安もあるようだ。

文化財（二天王像・閉口像）	シロアリ被害の様子
