市町村指定文化財取材票 《表》

取材日	2023年	3月	12日	(記入者) 大谷巳弥子	
取材参加者	秋山	大谷	神野	鈴木	灰藤
	東辻	本井			
取材対象先	河合町：定林寺の地藏菩薩立像、十一面観音菩薩立像、阿弥陀如来坐像、不動明王立像

市町村指定文化財取材票《裏》①

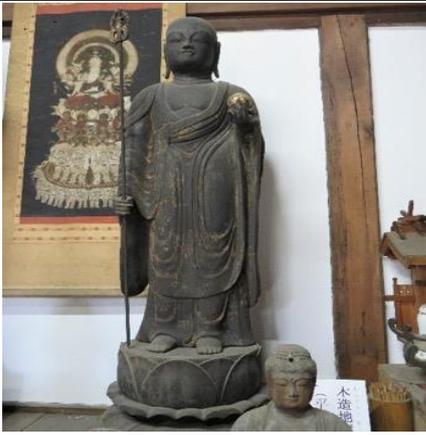
<p>定林寺山門</p>	<p>地蔵菩薩立像 (像高92.1cm)</p>

<p>文化財の由緒などを記入</p>	<p>所有社寺や地域(廃寺等)の歴史や特徴を記入</p>
<p>地蔵菩薩立像は、サクラ材の一木造りで、胸厚の豊かな造形や翻波式の衣文表現に平安時代初期の特長を示す。両手足先と持物は後補。町指定時の平成9年に破損・虫食いを修理。</p> <p>十一面観音菩薩立像は、カヤの一材で像の大きさを彫出。体軀の造形や衣文の構成に平安時代中期の特色を備える。頭上面と両手足先は鎌倉時代の後補。全体的に傷や虫穴が目立ち、衣裾には蜂の巣被害も見られる。</p>	<p>広瀬神社所蔵の古地図から、現在より南400mの宮堂遺跡に、聖徳太子建立、七堂伽藍の「定林寺」があったと考えられる。1506年の焼き討ちで焼失し、仏像だけが持ち出され、広瀬神社の神宮寺等で保管されていたと思われる。江戸時代に現在の定林寺が再建された。廃仏毀釈で一時廃寺となったが、地元の方々の尽力で修復され、観音講で守ってきた。現在、観音講は解散されたが、大字で月に一度の掃除等を行い、見守っている。</p>

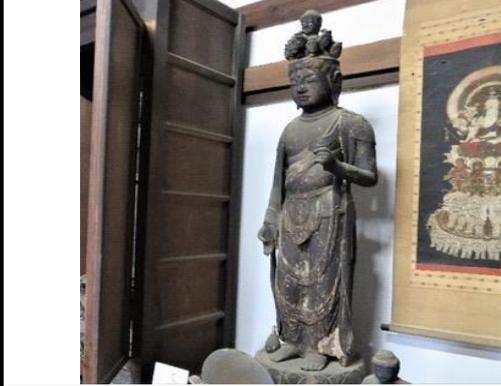
<p>十一面観音菩薩立像 (像高117.5cm)</p>	<p>十一面観音菩薩立像の衣裾に蜂の巣被害</p>

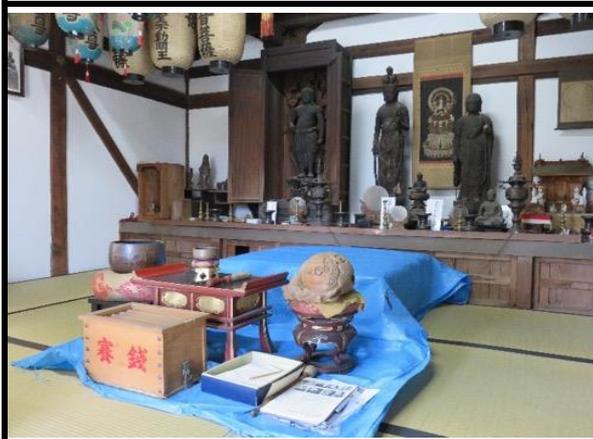
設備・対策・点検・通知方法など	記入者の感想
防火対策	定林寺には消火器等の設置は無いが、隣接する集会所に消火器が設置されており、近隣住民で注意している。また、近くの広瀬神社において、1月26日の文化財防火デーに、消火・放水の基本的訓練を行っている。	地域住民の方々の目の届いている昼間は安心であるが、人通りの途絶えた夜間が心配だ。前の道路幅が狭く、消防車が入りにくいことにも不安を感じる。
獣害対策	被害の有無、対策など 格天井の隙間から蜂の蜜が落ちてくるため、護摩壇をブルーシートで覆っている。軒先にも地蜂の巣が見られる。近隣にアライグマやイタチが出没し、町で捕獲している。	記入者の感想 動物による大きな被害は見当たらないが、古い木造建築のため、こまめな駆除や補修が欠かせないことと思う。
保存～継承 へ 苦勞と 今後の課題 と対策	十一面観音菩薩立像を中心として多くの仏像の修復を必要としており、なら歴史芸術文化村での修復を願っているが、多くの順番待ちになっているとのこと。現在は地域の方々により清掃や維持管理がされているが、今後の地域の高齢化・過疎化などを見据えて、公民館や廃校になった小学校に移すことも視野にいれておられるようだ。しかし、本来は元あった場所で保存されるのが理想だとのことのお考えも示された。

蜂蜜被害対策の取られた護摩壇

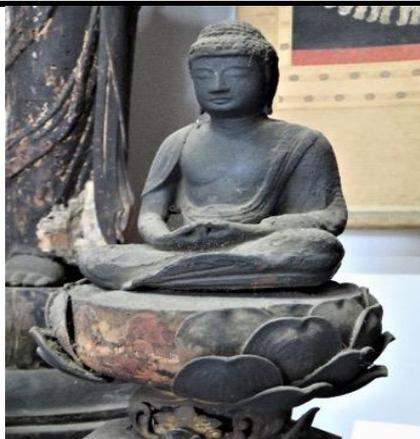
阿弥陀如来坐像 (像高17.3cm)

阿弥陀如来坐像は、面相や体軀の造形、衣文の構成に平安時代後期の特色を示すが、その頃には珍しい銅鑄造仏として注目される。火を受けたため、像容や左膝部にゆがみがある。
 不動明王立像は、ヒノキ材の一木造り。玉眼を挿入し、彩色を施さない仕上げ法から、室町時代初期の作例と考えられる。持物、岩座、光背は後補で、足元に元の光背のかけらや剣が落ちている。

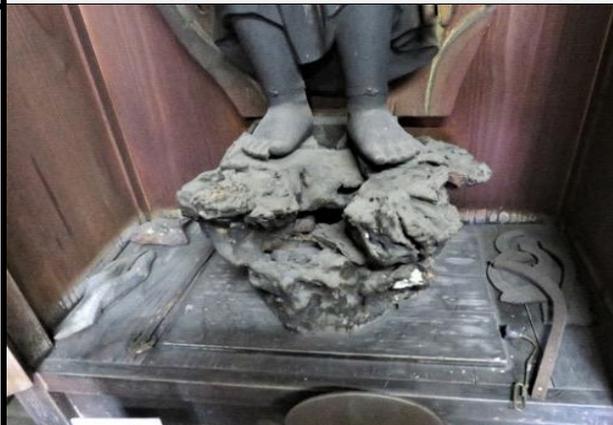
不動明王立像の足元に落ちた元の光背や持物

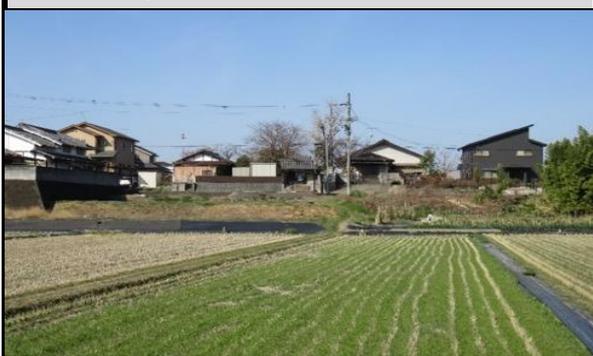
定林寺の前の道が狭いことが、消防車が入りにくいというマイナス点になると同時に、大型車が入れないため防犯へのプラス点にもなるという。また、道路から少し奥まっいてお寺の存在が分かりにくく、敢えて文化財の説明板等を設置しないことも、防犯に役立つとのこと。しかし、最近ではネットでの情報拡散に歯止めをかけられないとのことのお話に、私達も心しなければと思った。定林寺の事例では、文化財の地元での保存と公開を両立させることの困難さを感じた。

定林寺遠景(寺の存在の分かりにくさが防犯に
