奈良県指定文化財(彫刻・建造物)の「災害対策等現況調査」調査票

調査対象先	正楽寺(浄土宗)＝無住寺のため観音講(代表・古寺区長)が管理						
所在地	北葛城郡広陵町古寺	電話番号					
代表者 調査対応者	対応は観音講の村田正廣・古寺区長と年当番、月当番の女性の皆さん 兼務住職は広陵町南郷、定願寺の岡崎順哉住職						
対象文化財	彫刻	県指定:	1件	国宝:	件	重文:	件
	建造物	県指定:	件 棟	国宝:	件 棟	重文:	件 棟

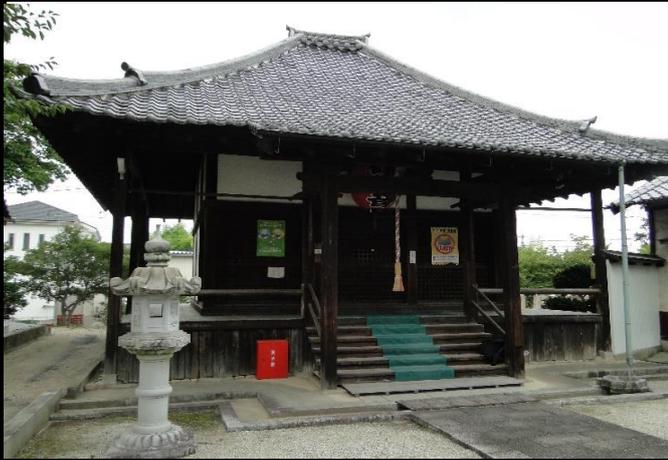
高床式の観音堂。消火器が設置されている

①対策の現況	<input type="radio"/> A:実施済 <input checked="" type="radio"/> B:一部実施済 <input type="radio"/> C:未実施	
② ①の回答が A、Bの場合	対策の経緯、 内容	消火器を常備している。
	今後の予定	特にない。
	要望	火災報知器の設置を町、県に要望していきたい。
③ ①の回答が Cの場合	実施して いない理由	<input type="checkbox"/> 対策の必要がない <input type="checkbox"/> 資金が足りない <input type="checkbox"/> その他()
	今後の予定	
	要望

① 獣害等被害	<input type="radio"/> A: 経験あり	<input checked="" type="radio"/> B: 経験なし
② ①の回答がAの場合	どのような被害か	
③ 今後	今後の予定、要望	観音堂が高床式で白アリの被害はない。獣害も幸いない。

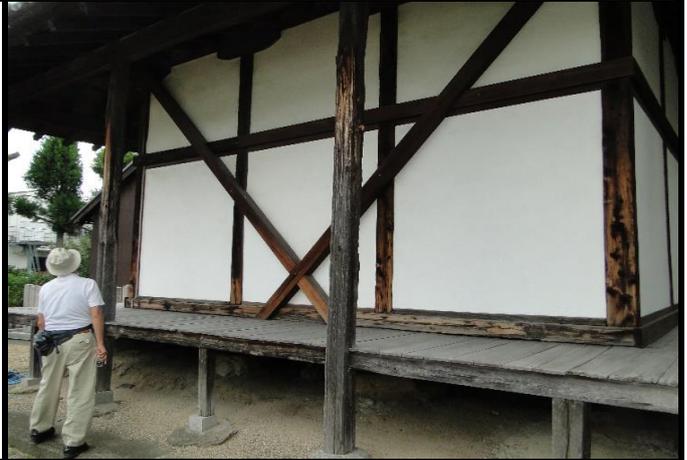
観音堂の西側外壁には補強の筋交い材が

①対策の現況	<input type="radio"/> A:実施済 <input checked="" type="radio"/> B:一部実施済 <input type="radio"/> C:未実施	
② ①の回答が A、Bの場合	対策の経緯、 内容	県指定の木造十一面観音立像を納める観音堂は高床式の木造建築で、建造年代は不明。40年ほど前に西側外壁に筋交い材を補強した。
	今後の予定	特にない。
	要望	可能なら耐震診断を行政でお願いしたい。
③ ①の回答が Cの場合	実施して いない理由	<input type="checkbox"/> 対策の必要がない <input type="checkbox"/> 資金が足りない <input type="checkbox"/> その他()
	今後の予定	
	要望

無住寺で観音堂の管理に当たっておられる地元の観音講の方々の熱意を感じた。観音堂の耐震性向上のため筋交い材で補強。観音堂は文化財に指定されていない身軽さがあるかもしれない。

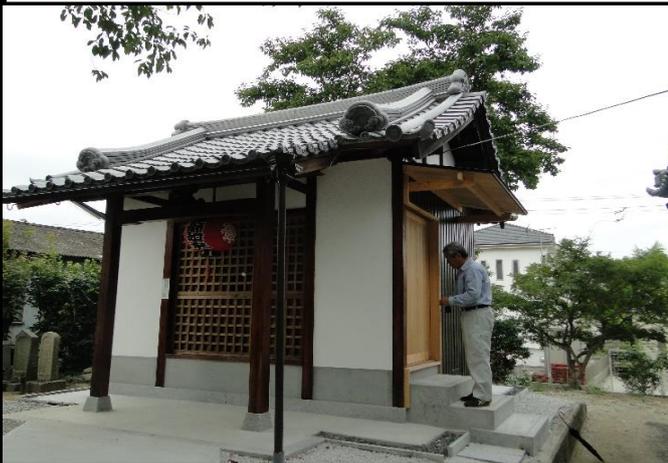
今年7月に改築の観音堂南隣の薬師堂。瓦を軽量化
