奈良県指定文化財(彫刻・建造物)の「災害対策等現況調査」調査票

調査対象先	十輪寺(東寺真言宗)						
所在地	奈良市大野町80				電話番号	0745-48-2001	
代表者 調査対応者	森崎隆弘住職						
対象文化財	彫刻	県指定:	1　件	国宝:	件	重文:	件
	建造物	県指定:	件 棟	国宝:	件 棟	重文:	件 棟

調査対象先	十輪寺（東寺真言宗）

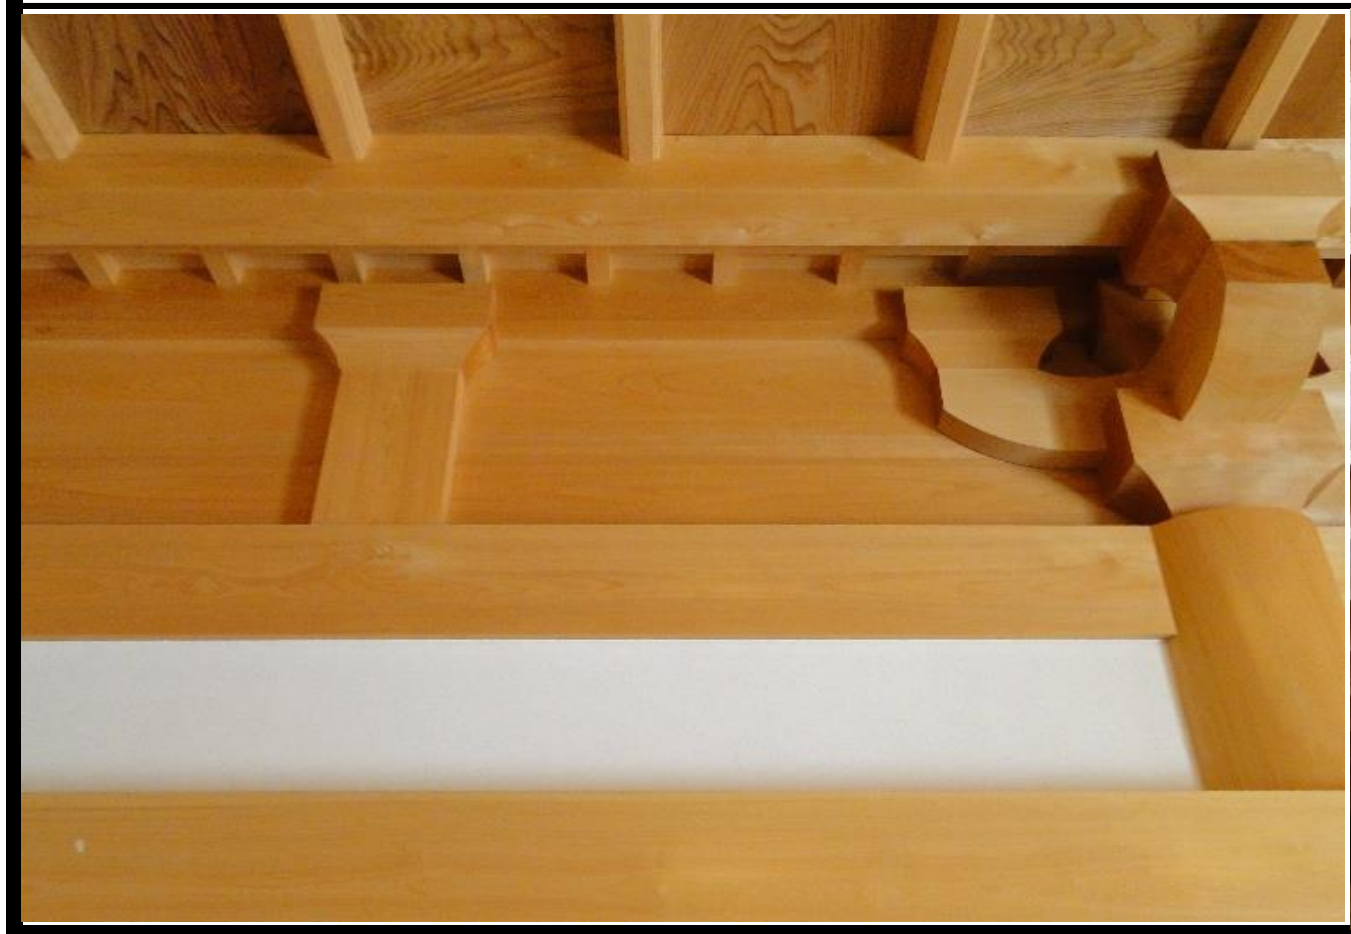
壁面上部の板壁で耐震性をアップ
