市町村指定文化財取材票 <<表>>

取材日	2023年	8月	5日	(記入者) 山口 恵一	
取材参加者	石井	井本	小西	田中	西田
	本井	宮本	山口		
取材対象先	奈良市：春日神社の拝殿（舞台）

文化財指定名：春日神社拝殿（舞台）

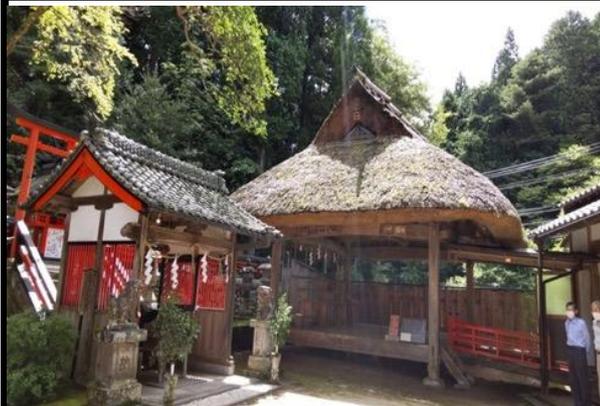
文化財：（正面写真）

本殿の前に建つ拝殿（舞台）は、入母屋造りの茅葺屋根で、平面約5m×4.5m、柱断面が35cm角、床高約70cm、7坪余りの建物で、江戸時代末期まで神事能楽が奉納されていた。宮守さんより1990(平成2)年造営（ぞうく）にて社務所、参籠所の新築に伴い拝殿が現在の位置にクレーンで吊り下げ移動されたとの談話があった。移動に伴い橋懸かりの位置も替り、以前の橋懸かり位置が残っている。また、2010(平成22)年造営（ぞうく）にて拝殿の茅葺屋根の葺替えが行われた。

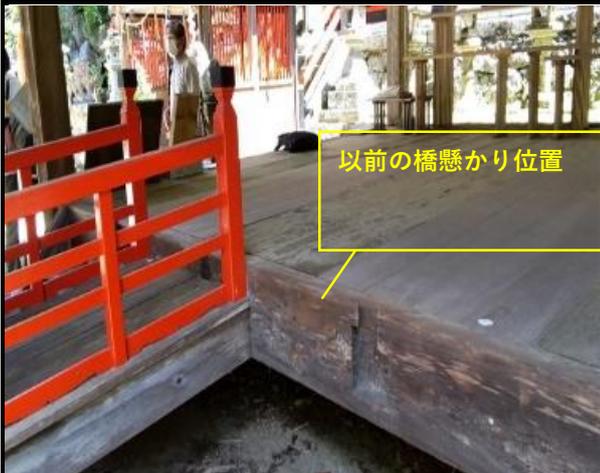
橋懸かり(以前の橋懸かりの痕跡も残る)

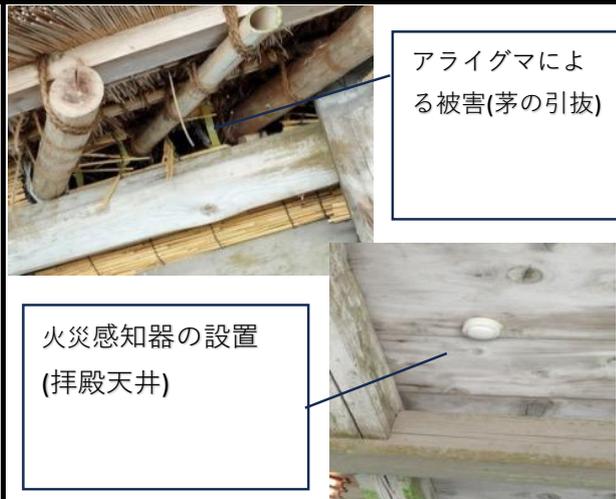
天井付近の様子

アライグマによる被害(茅の引抜)

火災感知器の設置
(拝殿天井)

設備・対策・点検・通知方法など	記入者の感想
防火対策	奈良市指定文化財となり、火災報知器の設置に補助があり設置済。また、点検作業は奈良市負担にて行われている。 舞台上に“禁煙”、“火気厳禁”、“危険物品持込み厳禁”の看板有、舞台裏板塀部に同様の文言が書かれた立て看板有。	貴重な文化財を維持、継承することができる奈良市の補助が有効に使用されていると感じた。
獣害対策	被害の有無、対策など アライグマが出没し、拝殿の柱に登り天井裏に入ったり、茅を引き抜かれたりすることがあるため、すだれを利用し天井裏に入れないように敷設している。奈良市から天井への獣侵入防止対策の補助金予算がつき、施工予定であるとのこと。	記入者の感想 アライグマは本来外来種であるが、身近な場所で出没し対策が必要になり、捕獲罠も設置している。奈良市の補助金があるので対策ができることで一安心だと感じた。
保存～継承へ苦労と今後の課題と対策	今回の取材対象は拝殿であるが、春日神社を構成する一つで、春日神社を保存継承するために、20年に一度の“造営（ぞうく）”（大規模修繕）が行われ、その中間にあたる10年目に“中造営（なかぞうく）”（塗装等の維持管理補修）が行われている。拝殿の茅についても、4年前に一部部分的に葺替えを行った。今後、より材料調達等が難しくなるのではとのこと。
