市町村指定文化財取材票<表>					
取材日	2023年	3月	15日	(記入者) 垣内博久	
取材参加者	石井	垣内	久門	島田	鶴田
	本井				
取材対象先	天理市：蔵福寺の木造観音菩薩立像

市町村指定文化財取材票<<裏>>

文化財指定名 木造観音菩薩立像	
本堂	木造観音菩薩立像

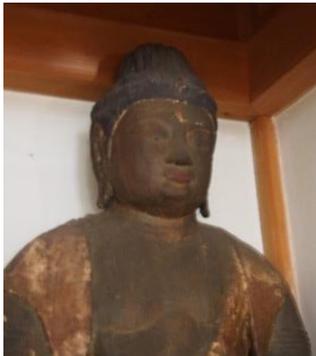
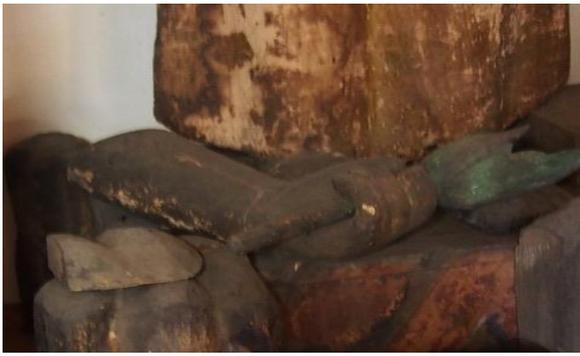
木造観音菩薩立像 (お顔など)	欠けた左肘

文化財の由緒・説明板の有無など	記入者の感想
<p>像の高さ161.5cm。檜の一木造り、等身の立像で11世紀平安時代の作。欠失する左肘より先及び両足先をはぎつける以外はすべて一材から彫りだされている。後補の彩色が残っている。頭上面が付された跡はないが、一時期長谷寺式十一面観音として祀られていた可能性があるという。寺の本尊は阿弥陀三尊で当該仏の由来は不詳。説明板等はない。</p>	<p>細身で均整の取れた素朴な立像である。左肘を修復して別に祀っていただきたい。</p>

文化財の状況		
防火対策	設備・対策・点検・通知方法など	記入者の感想
	火災報知機を設置。住職は寺の敷地内に居住しているため速やかに対応は出来る。	特になし。
獣害対策	被害の有無、対策など	記入者の感想
	獣害の被害はなし。対策も特にしていない。	特になし。
管理者の全体的要望・提案など	特になし。	
取材を終えて感じた文化財保護状況の全体的今後の課題(修復、維持、管理・環境など)		
左肘から先がとれているので修復が望まれる。後補の彩色が施されているが若干稚拙と思われるのが残念である。
