奈良県指定文化財(彫刻・建造物)の「災害対策等現況調査」調査票

調査対象先	来迎寺(浄土宗)						
所在地	奈良市来迎寺町126			電話番号			
代表者 調査対応者	檀家総代 小西正信さん (住職は、奈良市の慈眼寺の北条幹二住職が兼任)						
対象文化財	彫刻	県指定:	1 件	国宝:	件	重文:	件
	建造物	県指定:	1 件 1 棟	国宝:	件 棟	重文:	件 棟

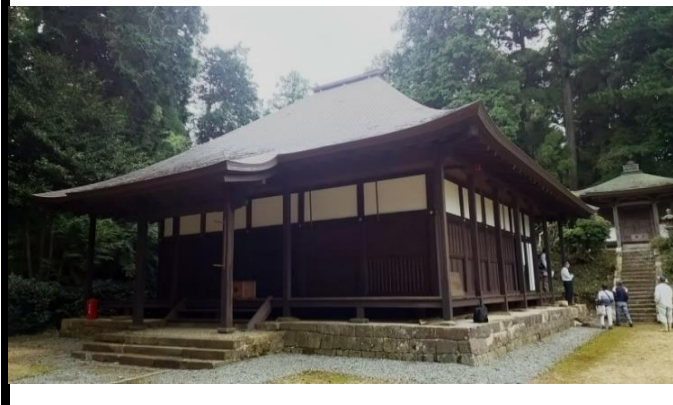
江戸時代創建で県指定の本堂。右奥が阿弥陀堂

①対策の現況	<input checked="" type="radio"/> A:実施済 <input type="radio"/> B:一部実施済 <input type="radio"/> C:未実施	
② ①の回答が A、Bの場合	対策の経緯、 内容	平成22年の県指定後、25、26年に解体して基礎から修復。県と市、及び近鉄系財団の補助を得た。柱や床は傷んだ部分を取り替えた。屋根は軽くするために瓦を用いず銅版葺にした。
	今後の予定	特になし。
	要望	解体修復した本堂は、「耐震構造」という保証はもらっていない。県指定の彫刻は現在、修復された本堂ではなく、昭和38年頃建設の阿弥陀堂に安置されている。
③ ①の回答が Cの場合	実施して いない理由	<input type="checkbox"/> 対策の必要がない <input type="checkbox"/> 資金が足りない <input type="checkbox"/> その他()
	今後の予定	
	要望

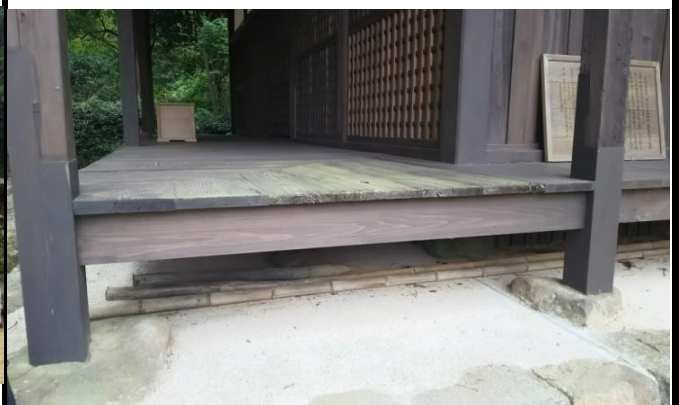
傷んだ柱の下部を、新しい柱で継いでいる

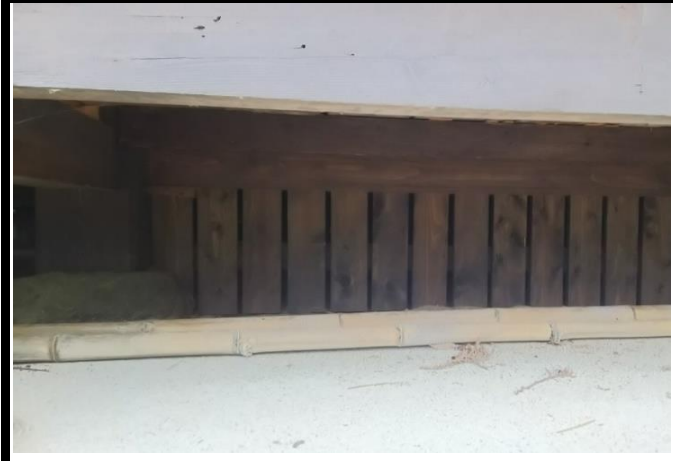
床下の囲い(下部は犬走)

獣害・白アリ等の対策		
① 獣害等被害	<input checked="" type="radio"/> A: 経験あり	<input type="radio"/> B: 経験なし
② ①の回答が Aの場合	どのような被害か	修理前はシロアリの被害があったが、現在は問題ない。また、床下に動物が入り込まないように、通気性良く床下を囲っている。
③ 今後	今後の予定、要望	特になし。

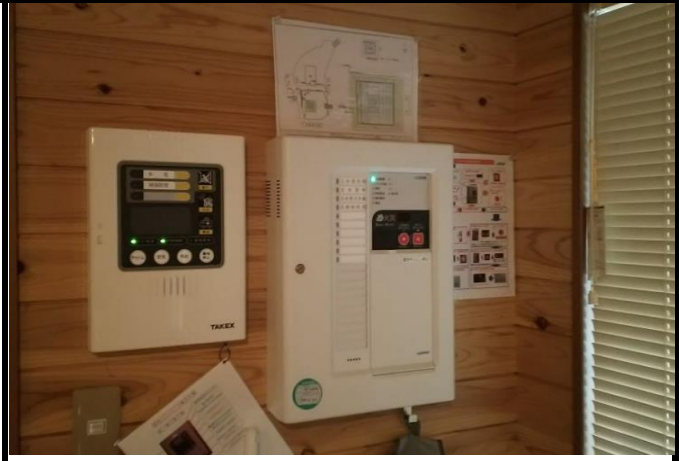
火災報知機管理盤

①対策の現況	<input type="radio"/> A:実施済 <input checked="" type="radio"/> B:一部実施済 <input type="radio"/> C:未実施	
② ①の回答が A、Bの場合	対策の経緯、 内容	本堂と阿弥陀堂に火災報知機を設置し、異常があればサイレンが鳴って住民に知らせる。「家の中にいたら聞こえないかもしれない」と言っておられた。避雷針は設置していない。(周囲の木々のほうが高い)
	今後の予定	特になし。
	要望	特になし。
③ ①の回答が Cの場合	実施して いない理由	<input type="checkbox"/> 対策の必要がない <input type="checkbox"/> 資金が足りない <input type="checkbox"/> その他()
	今後の予定	
	要望

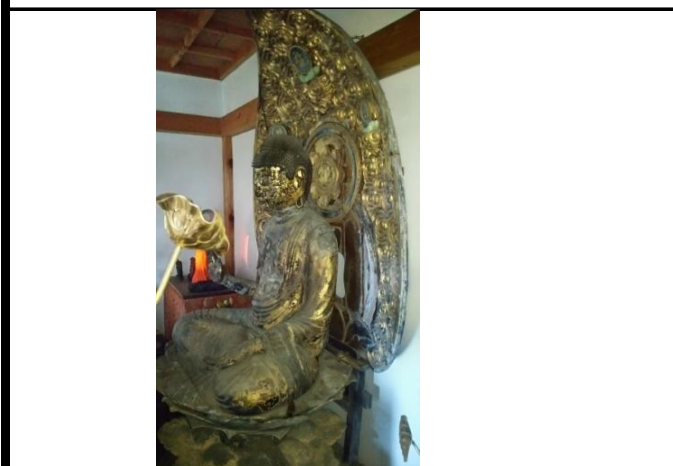
平安時代の作とされる県指定の木造阿弥陀如来坐像
