奈良県指定文化財(彫刻・建造物)の「災害対策等現況調査」調査票

調査日	2017 年	12 月	16 日	記入者	小倉つき子
調査者名	久門	鈴木	水間	小倉

調査対象先	円成寺(真言宗御室派)						
所在地	奈良市忍辱山町1273			電話番号	0742-93-0353		
代表者 調査対応者	田畑祐弘住職						
対象文化財	彫刻	県指定:	2 件	国宝:	1 件	重文:	2 件
	建造物	県指定:	件 棟	国宝:	2 件 棟	重文:	3 件 棟

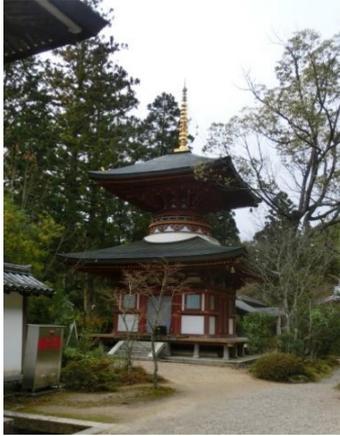
多宝塔横の消火栓。境内の至る所に消火栓を設置	相應殿入口の放水栓

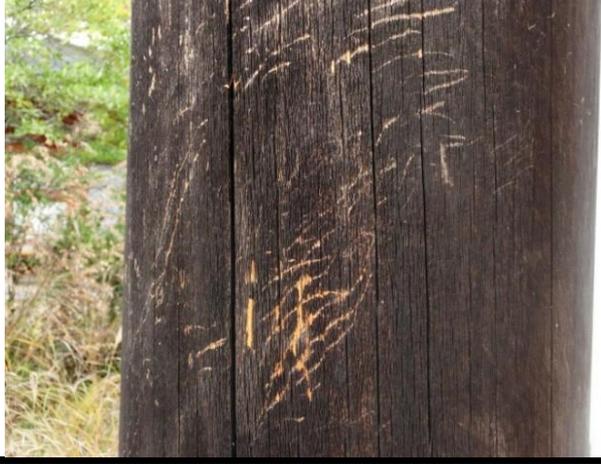
獣害・白アリ等の対策		
① 獣害等被害	<input checked="" type="radio"/> A: 経験あり	<input type="radio"/> B: 経験なし
② ①の回答が Aの場合	どのような被害か	シロアリがいたが、薬剤を昭和36年に散布して以来、被害はない。仏像の供物に食べ物のお供えはしない。アライグマが楼門の柱を傷つける。一匹だけ県の捕獲器でとらえたが、以後捕獲なし。
③ 今後	今後の予定、要望	山の中に建つ寺院のため、様々な動物がでてくるが、自然と人が共存共栄しているのだという気持ちで文化財を守っていくしかない。

楼門の柱を登ろうとした際のアライグマの引っ掻き傷	【調査票記入者(小倉つき子)の感想】
