奈良県指定文化財(彫刻・建造物)の「災害対策等現況調査」調査票

調査対象先	安能寺(曹洞宗)				
所在地	宇陀郡御杖村菅野1867			電話番号	0745-85-3330
代表者 調査対応者	中 崙 教道 住職				
対象文化財	彫刻	県指定:	件	国宝:	件
	建造物	県指定:	1 件 1 棟	国宝:	件 棟
				重文:	件
				重文:	件

県指定文化財の鐘楼門(1712年建立)

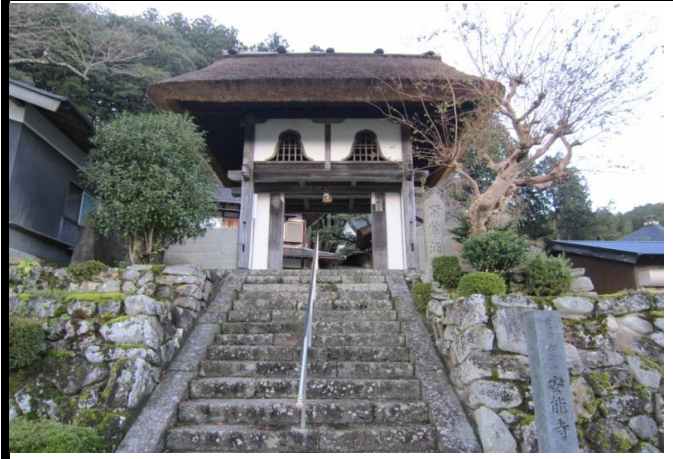
県指定の茅葺屋根の鐘楼門は美しく心に残る。屋根が軽いぶん地震には強いようである。ご住職は、30年毎の葺き替えには費用がかかるが、なんとか建てられた当時の姿を守っていきたく強く語っておられた。

①対策の現況	<input type="radio"/> A:実施済 <input type="radio"/> B:一部実施済 <input checked="" type="radio"/> C:未実施	
② ①の回答が A、Bの場合	対策の経緯、 内容	
	今後の予定	
	要望	
③ ①の回答が Cの場合	実施して いない理由	<input type="checkbox"/> 対策の必要がない <input type="checkbox"/> 資金が足りない <input checked="" type="checkbox"/> 県の指定(平成元年)を受けて鐘楼門の柱を支えるワイヤーをはずしたが、それからも特に被害は出ていない。
	今後の予定	県・村からの補助金と自費合わせて、平成3年・27年に茅葺屋根を葺き替えている。今後も定期的に葺き替えが必要。
	要望	特になし。

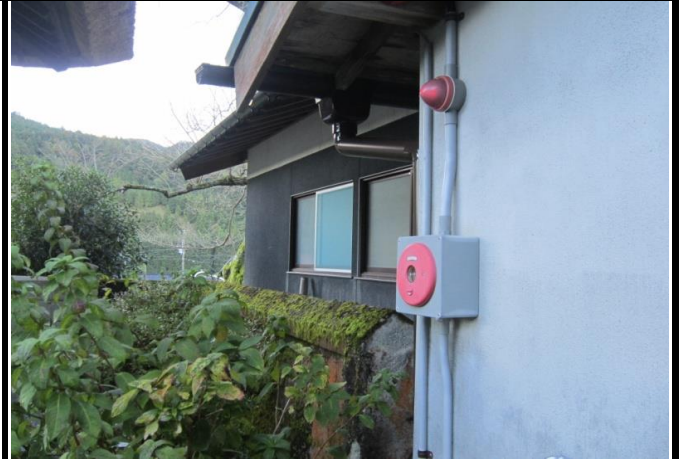
火災報知機

①対策の現況	<input checked="" type="radio"/> A:実施済 <input type="radio"/> B:一部実施済 <input type="radio"/> C:未実施	
② ①の回答が A、Bの場合	対策の経緯、 内容	消防署の指導を受け、煙感知器・警報機・消火器を設置している。
	今後の予定	特になし。
	要望	特になし。
③ ①の回答が Cの場合	実施して いない理由	<input type="checkbox"/> 対策の必要がない <input type="checkbox"/> 資金が足りない <input type="checkbox"/> その他()
	今後の予定	
	要望

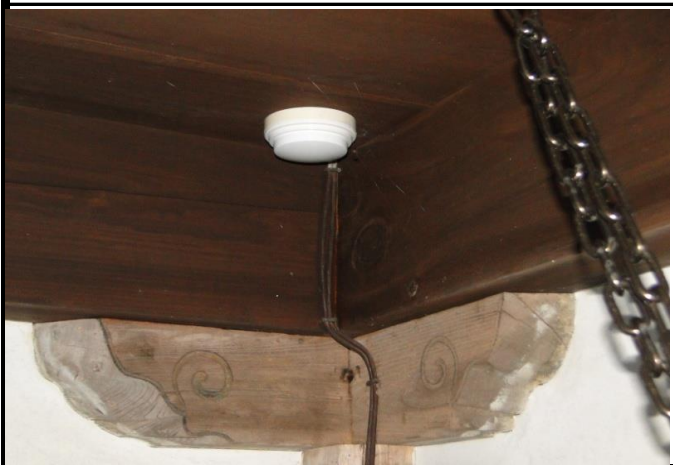
鐘楼門天井の煙感知器

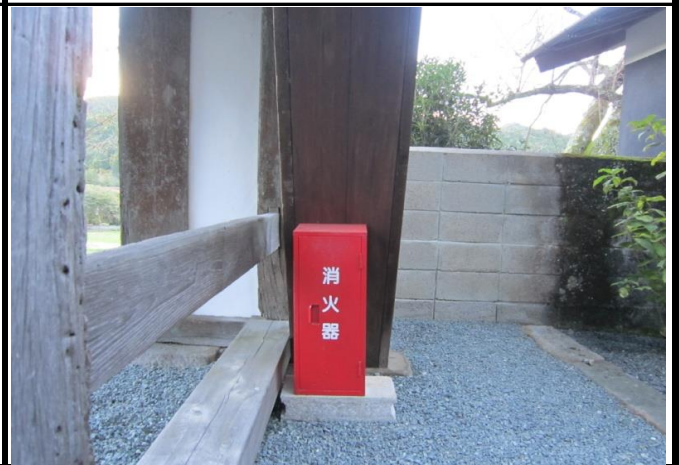
鐘楼門横の消火器

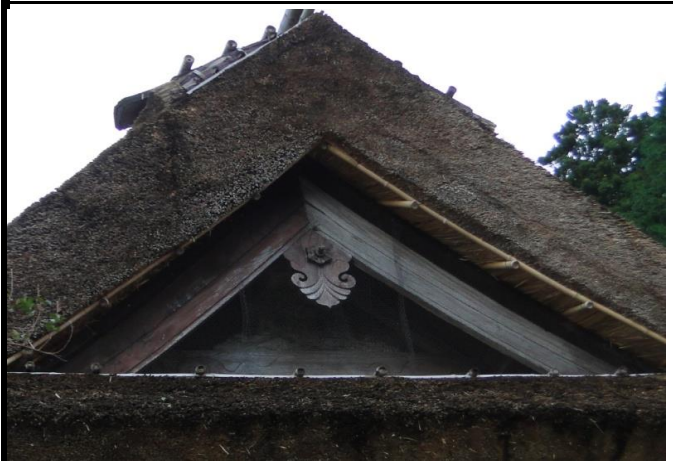
獣害・白アリ等の対策		
① 獣害等被害	<input checked="" type="radio"/> A: 経験あり	<input type="radio"/> B: 経験なし
② ①の回答が Aの場合	どのような被害か	ハクビシンが天井裏に出入りしたので、茅葺屋根の両端を防護ネットで塞いで対応した。
③ 今後	今後の予定、要望	特になし。

ハクビシン除けの防護ネット
