奈良県指定文化財(彫刻・建造物)の「災害対策等現況調査」調査票

調査対象先	八所御霊(はっしょごりょう)神社				
所在地	奈良市秋篠町742			電話番号	
代表者 調査対応者	(氏子総代)森村富治氏・河辺隆雄氏				
対象文化財	彫刻	県指定:	件	国宝:	件
	建造物	県指定:	1件 1棟	国宝:	1件 1棟
				重文:	件
				重文:	件

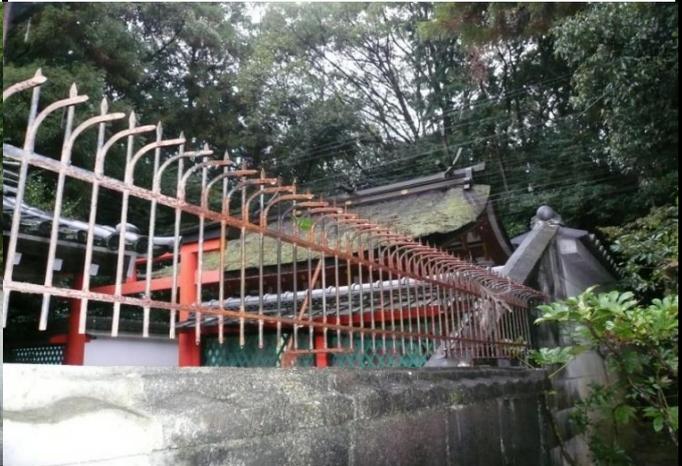
獣害・白アリ等の対策		
① 獣害等被害	<input checked="" type="radio"/> A: 経験あり	<input type="radio"/> B: 経験なし
② ①の回答が Aの場合	どのような被害か	カラスや他の鳥が本殿に近寄らないように、本殿の屋根を囲むようにテグスを張り巡らしてあり、効果はある。他の獣害やシロアリの被害はない。
③ 今後	今後の予定、要望	特になし。

本殿(県指定)屋根の周囲には鳥よけのテグスを張る

県指定文化財の本殿の地震対策は未実施。檜皮葺の屋根の改修工事を計画中で県・市へ申請中。防火対策は消防署の指導に基づき実施済。鳥害対策として本殿の屋根にテグスを張り巡らすのは有効と感じた。

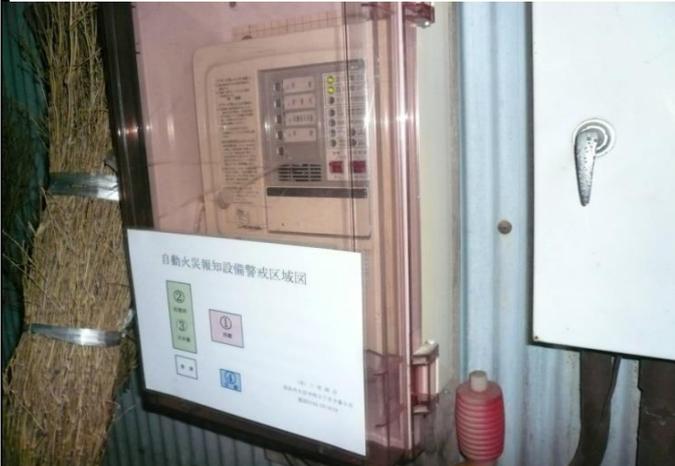
①対策の現況	<input checked="" type="radio"/> A:実施済 <input type="radio"/> B:一部実施済 <input type="radio"/> C:未実施	
② ①の回答が A、Bの場合	対策の経緯、 内容	火災報知機は、本殿、拝殿、社務所、同天井裏に設置済み。消火器は消防署から指定された場所に設置済み(年2回点検あり)。
	今後の予定	特になし。
	要望	特になし。
③ ①の回答が Cの場合	実施して いない理由	<input type="checkbox"/> 対策の必要がない <input type="checkbox"/> 資金が足りない <input type="checkbox"/> その他()
	今後の予定	
	要望

社務所側面の火災報知機のモニター盤

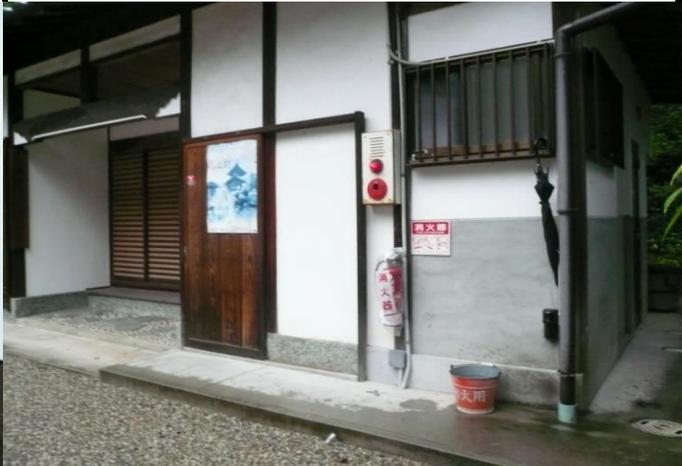
社務所入り口の火災報知機・消火器・バケツ

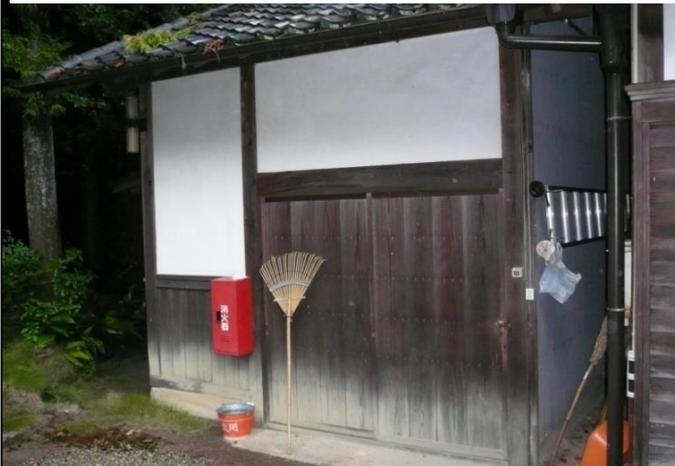
社務所横の納屋入口の消火器とバケツ
